**BERGSKRAFT**  
Bergslagen AB

## Bron i "Mossgruveparken" Norberg

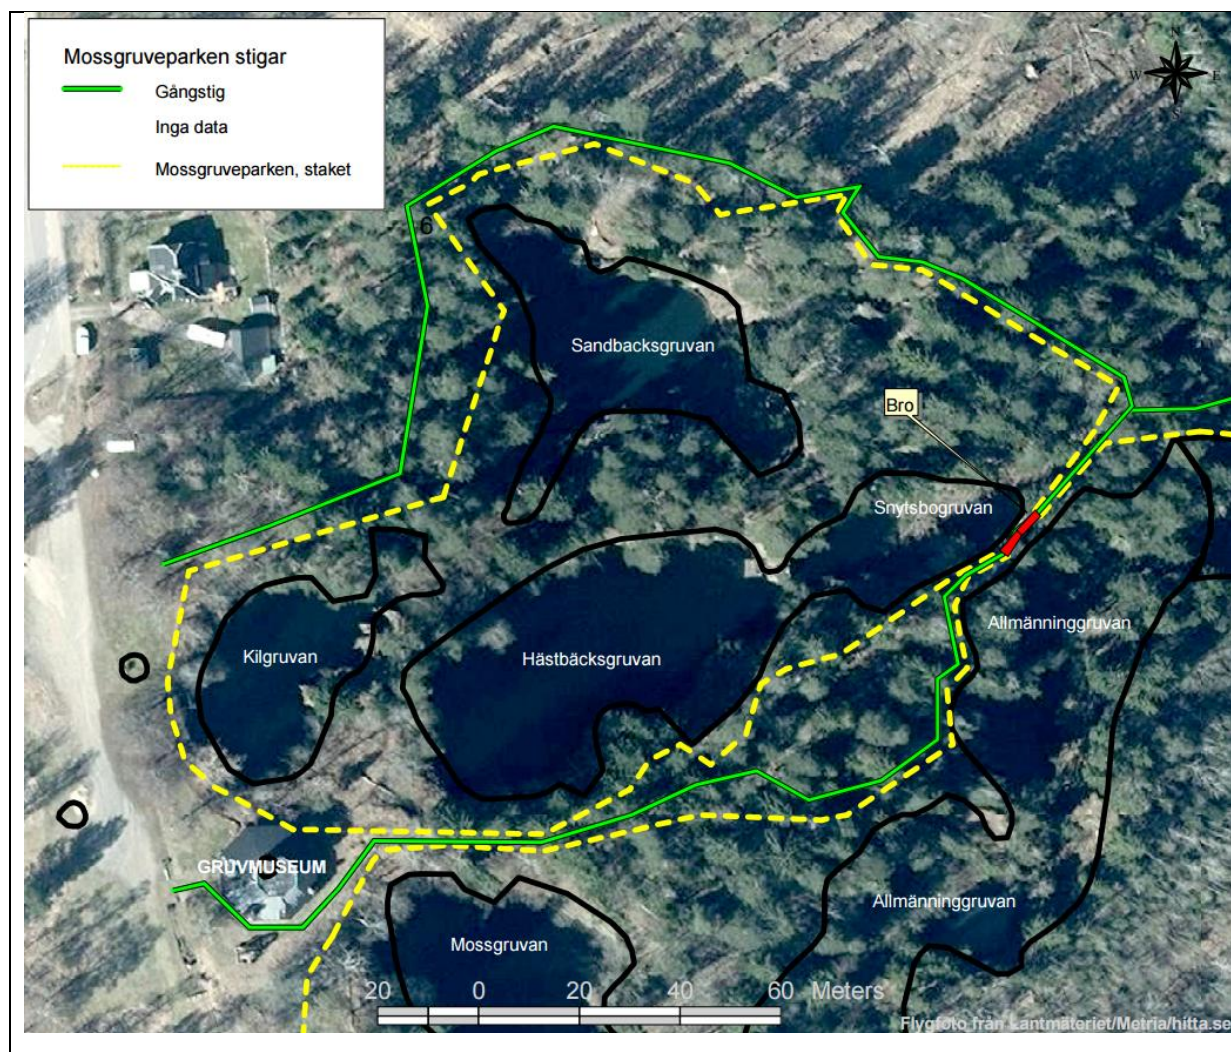
**Figur 1. Flygfoto över Mossgruveparken med gångstigar, staket och bro.**

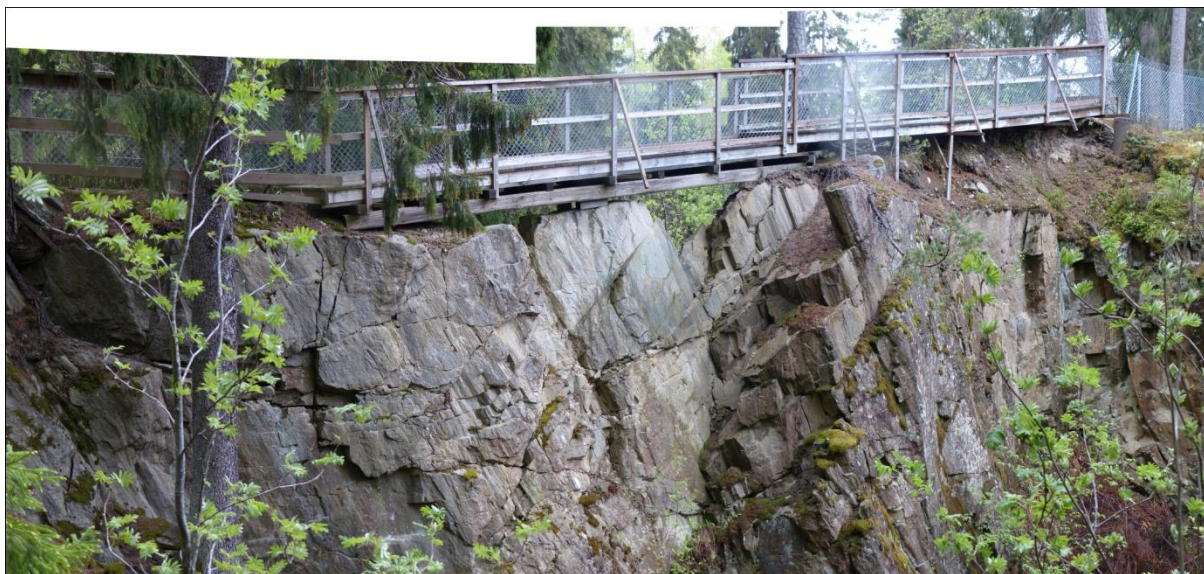
***Figur 2. Hela bron sedd från nordost. Östra sektionens östra fäste vilar på den norra sidan på en bergklack (figur 3 och 11) medan den södra sidans östra fäste vilar på en grov granrot (figur 10). Norra sidans bärlina har stöd av tråkloss på bergklack vid ungefär halva spännvidden (figur 15). Östra sektionens västra fäste på norra sidan utgörs av bergklack (figur 8). Östra sektionens västra fäste på södra sidan utgörs av bergklack (figur 7).***

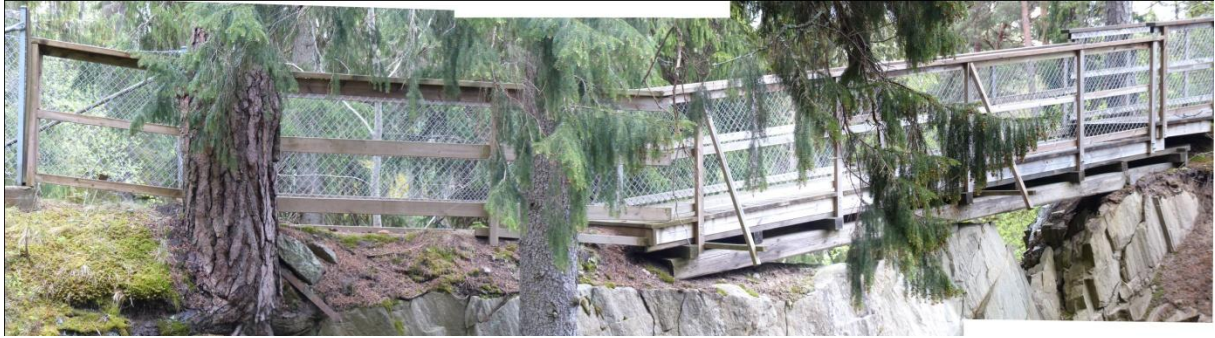
*Figur 3. Östra sektionen från nordost. Östra sektionens norra bärlina vilar på bergklack i öster.*

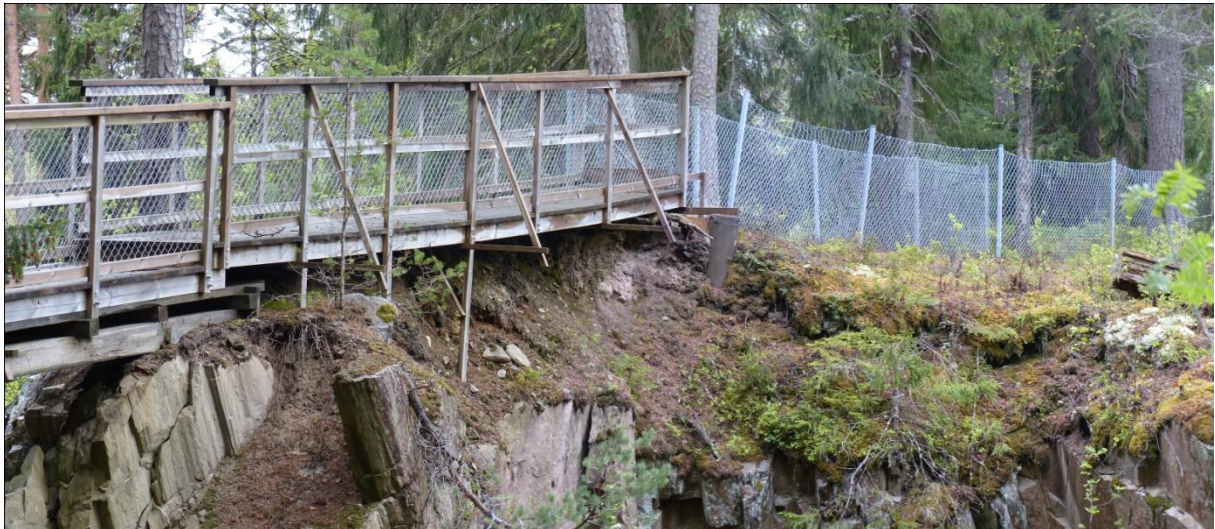
*Figur 4. Västra sektionen från nordost. Västra sektionen vilar på östra sektionen och förbinds via ett kort trappsteg (fig 8). Västra sektionen är byggd av regelvirke som ursprungligen vilat på lösa jordlager samt är i väster fixerat i två ursprungligen vertikala cementplintar i lösa jordlager (figur 14). Observera vridningen i västra sektionens träkonstruktion där de lösa jordlagren rasat ned mot norr och tagit bort stödet för konstruktionen (se även bild 12, 13)*

Som tidigare beskrivits har de lösa jordlagren rasat undan på stor del av den norra sidan och därmed har en stor del av stödet för regelvirkeskonstruktionen försvunnit och träkonstruktionen har därför börjat falla ned/vrida sig mot norr (figur 12, 13). Cementplinten på norra sidan har också förlorat sitt stöd då de lösa jordlagren rasat undan (se figur 14) och lutar nu utåt samt går enkelt att rucka.

Utras av lösa jordlager på norra sidan av västra sektionen är så omfattande att **stabiliteten i den nuvarande konstruktionen är hotad. Hela den västra sektionen bör fortsättningsvis vara avstängd och bör demonteras.**

Jag gör alltså bedömningen att den västra sektionen inte kan renoveras på plats utan måste ersättas med en helt ny konstruktion, med nya stöd- och fixeringspunkter längre tillbaks från nuvarande fästpunkter. Om en ny västra sektion byggs, bör den konstrueras så att den är fribärande över området med lösa jordlager fram till ”kontakt” med den östra sektionen.

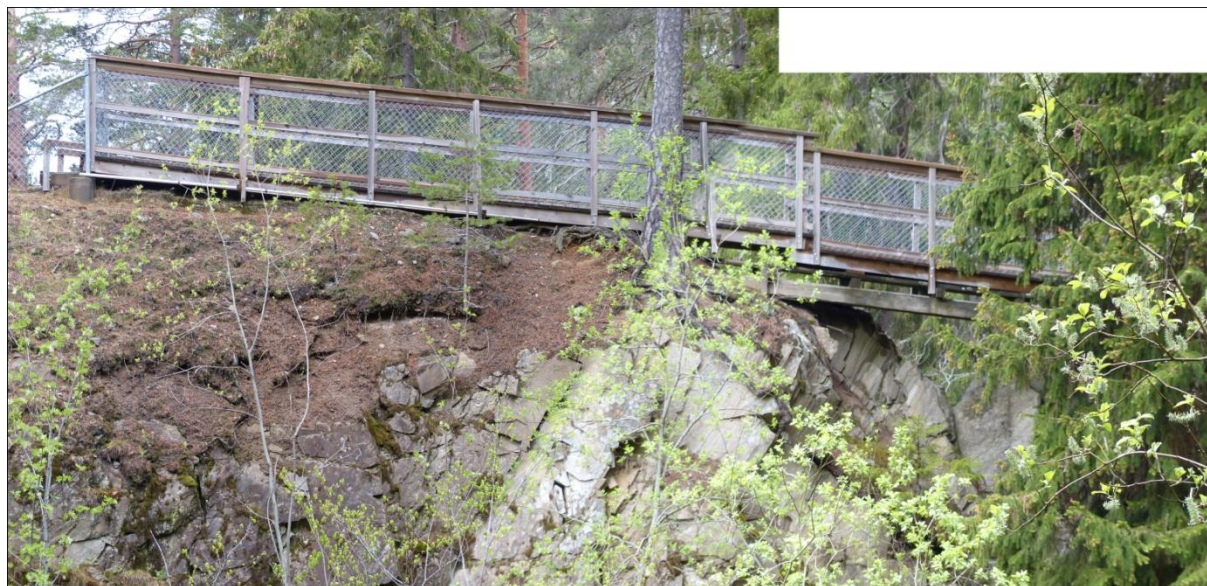
*Figur 5. Västra sektionen från söder. Västra sektionens västra stödpunkt är på södra sidan fixerad i cementstolpe med ingjutet vinkeljärn (=staketstolpe) av stål. Hela södra sidan av träkonstruktionen vilar på lösa jordlager. Västra sektionens östra ände vilar dels på rotsystemet till en grov tall och dels på östra sektionens västra fäste, vilket i sin tur på södra sidan vilar på en bergklack (se figur 6 och 7).*

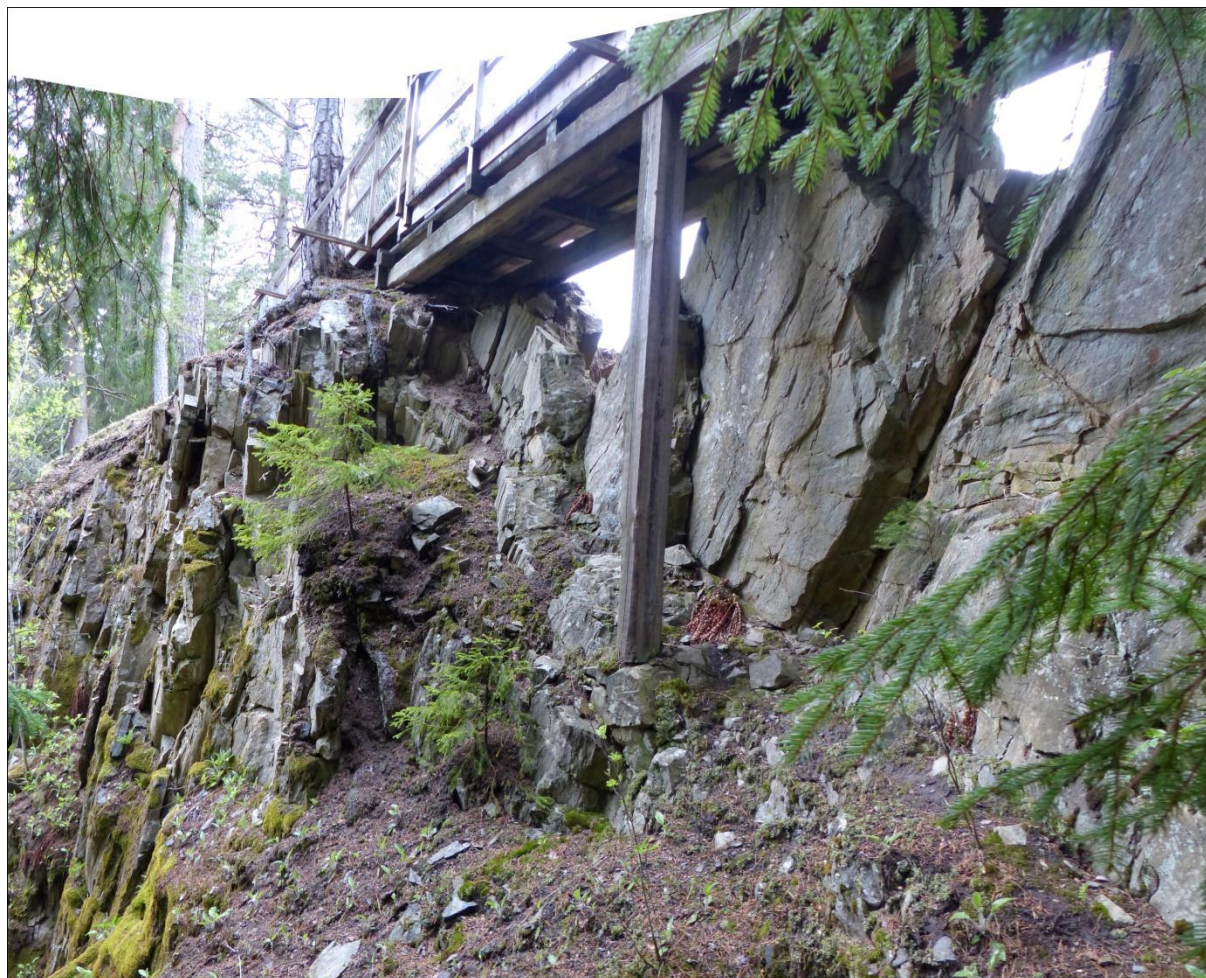
*Figur 6. Östra sektionen från sydost. Östra sektionens västra stödpunkt utgörs av en bergklack (se figur 7) med lite lösa jordlager. En grov tall på södra sidan av bron har sina rötter in under västra sektionen samt i sprickor under västra fästpunkten. Östra sektionens södra bärlina har stöd av en vertikal stolpe som vilar på en sprucken och delvis lös bergklack/sten (se figur 9).*

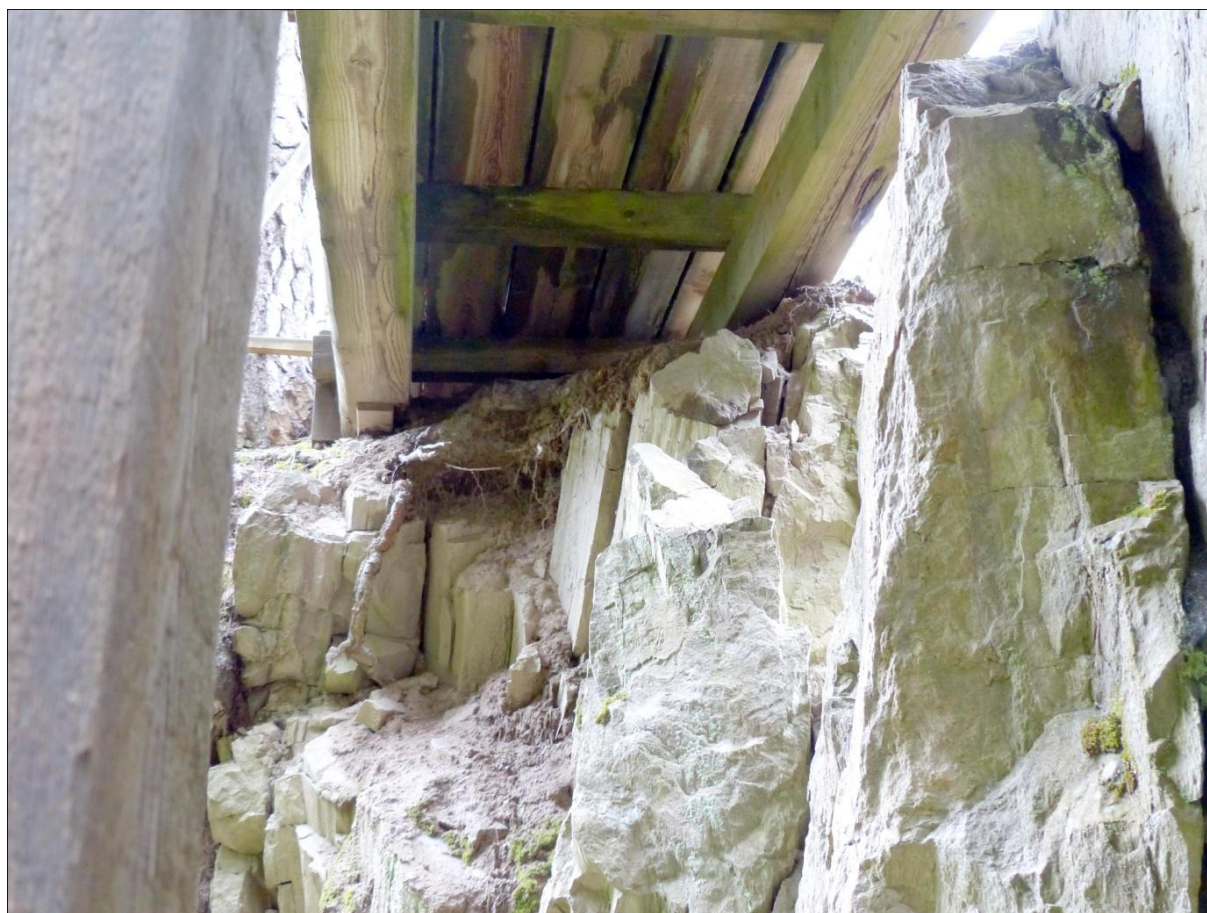
***Figur 7. Östra sektionens norra och södra bärlinor vilar på berg och lite lös jord. Berget är sprickigt, men bedöms för närvarande vara stabilt. Bergklackens stabilitet kan förbättras genom några bergbultar och genom rensning.***

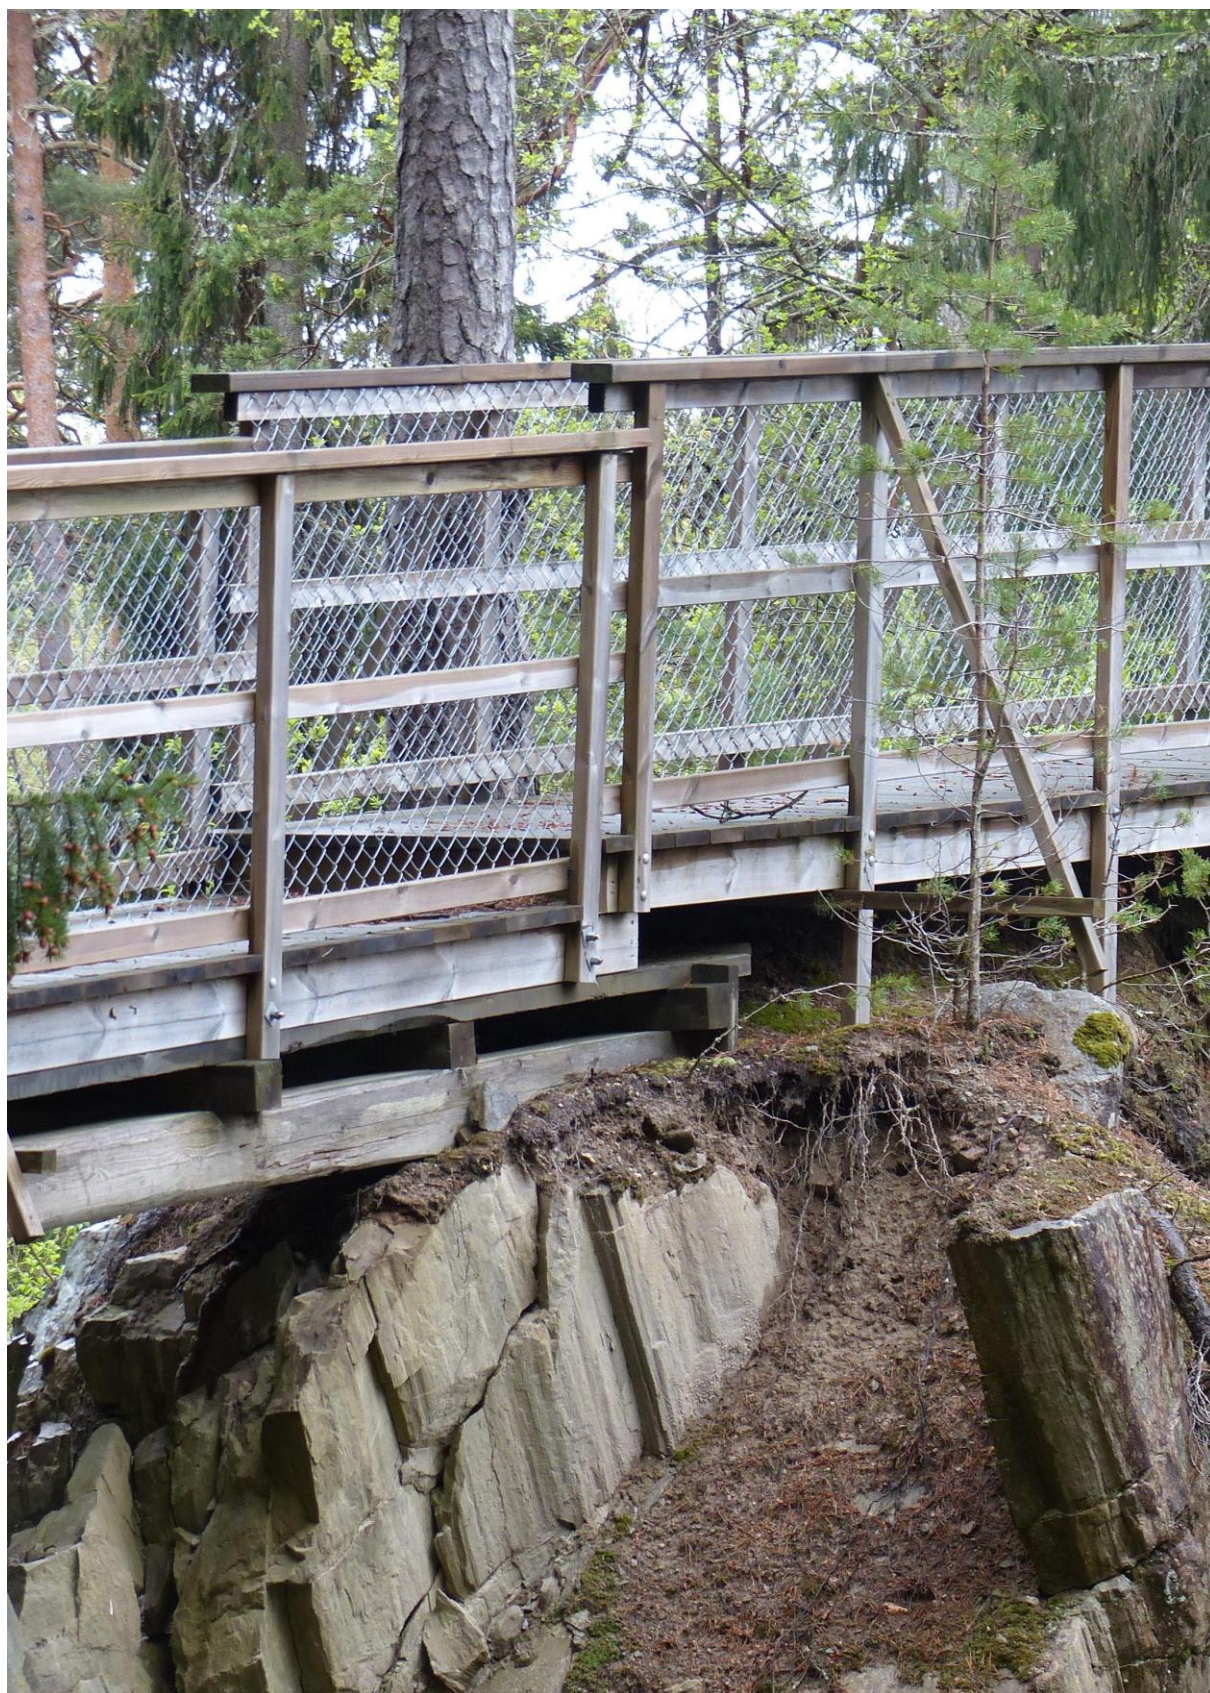
*Figur 8. Skarven mellan östra sektionens västra fäste och östra sektionens östra fäste sedd från nordost. Östra sektionens norra bärlina vilar på bergklack med lite lös jord (se även figur 7 som visar samma punkt från undersidan av bron).*

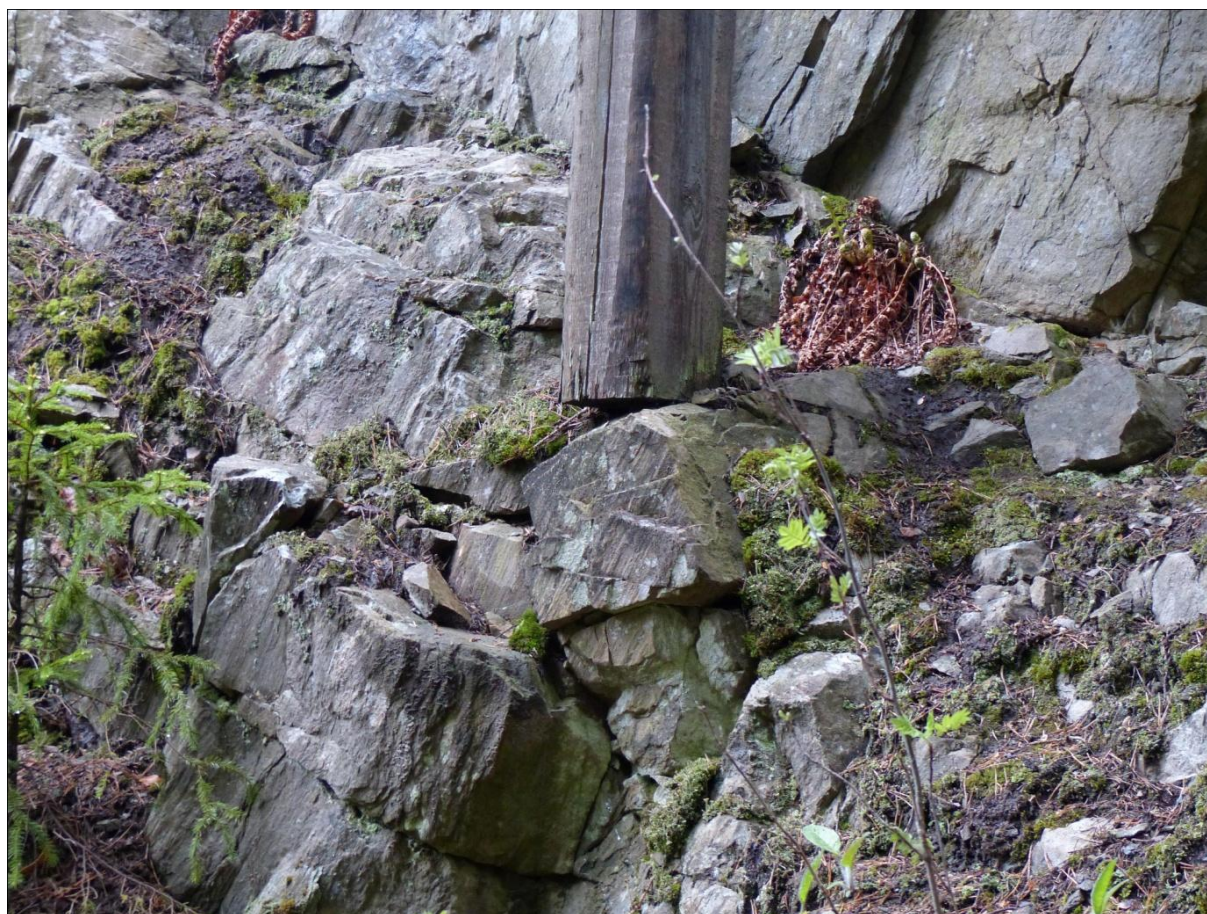
*Figur 9. Östra sektionens södra bärlinas stödstolpe på södra sidan. Stödstolpen vilar löst och utan sidledes fixering på en sprucken bergklack/sten. Stolpen och stenen kan relativt enkelt fixeras genom att gjuta en klack och fixera stolpen med en bult.*

Norra sidans bärlina har stöd av tråkloss på bergklack vid ungefär halva spännvidden (figur 15) och södra bärlinan har stöd av en vertikal stolpe som utan sidledes fixering vilar på en sprucken och delvis lös bergklack/sten (se figur 9).

Den östra sektionen är i huvudsak fribärande och dess stödpunkter vilar på berg som i nuläget bedöms som stabila. **Dock rekommenderas det att stödstolpen under södra bärlinan skall fixeras i ny cementplint samt att det mindre ”snubbelhålet” vid östra anfarten skall byggas över.**

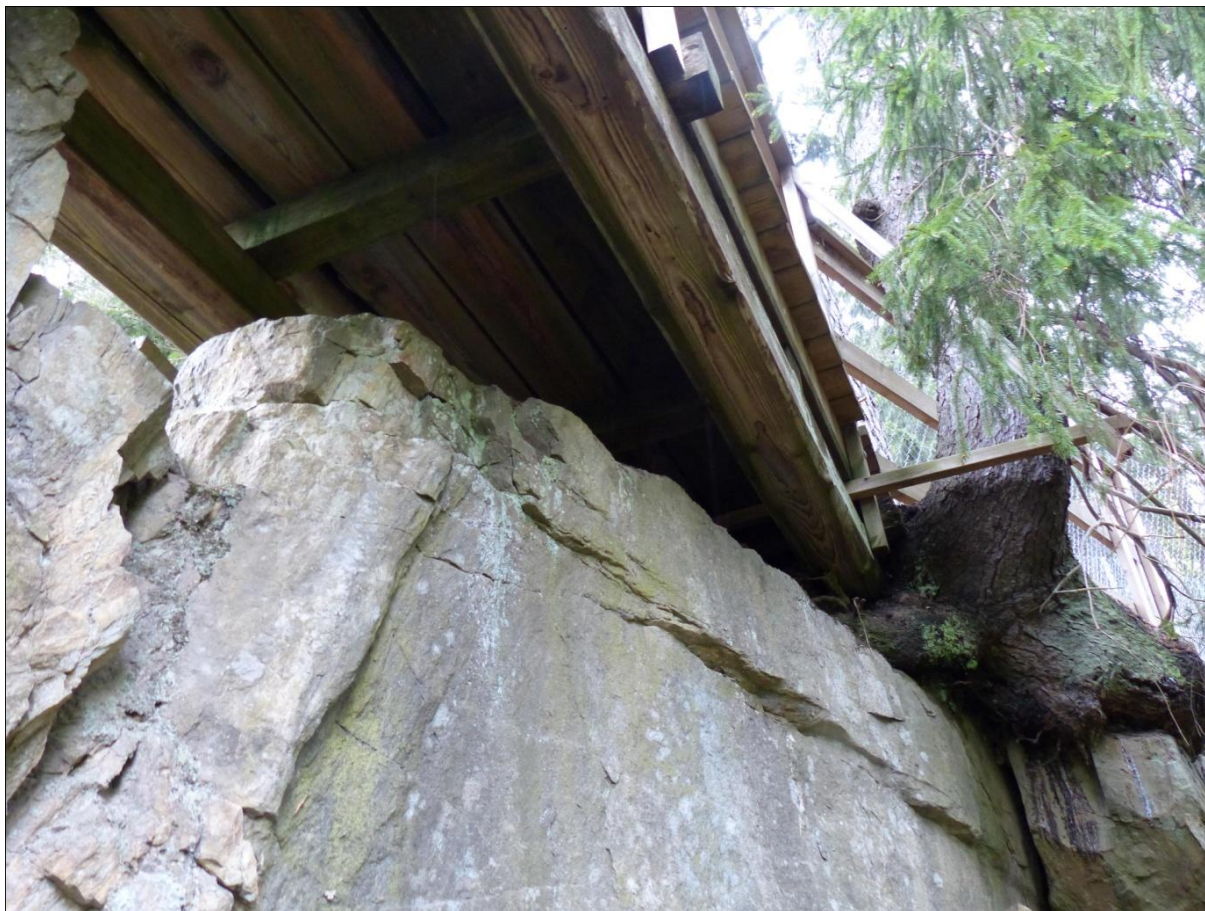
*Figur 10. Östra sektionens östra fäste från sydväst. Den södra bärlinan vilar på en grov granrot. Granens rotsystem sträcker sig under hela östra brofästet.*

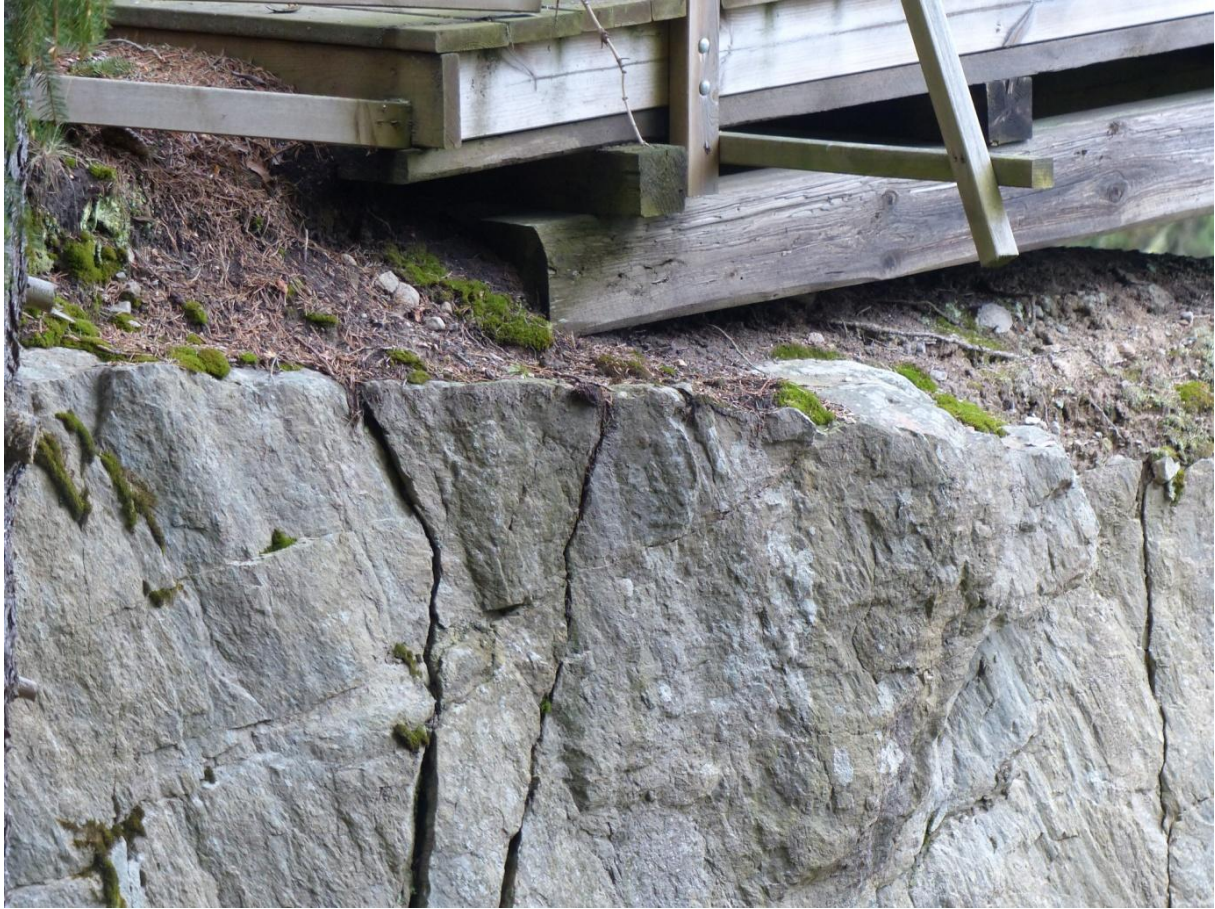
*Figur 11. Östra sektionens östra fäste sett från norr. Östra sektionens norra bärlina vilar på en sprickig bergklack. Sprickorna bedöms i nuläget inte vara genomgående och kan om de utvecklas fixeras med bergbult. I skarven mellan östra sektionen och de lösa jordlagren på "östra anfarten" har jordlagren på norra sidan rasat ned och ett "snubbelhål" har bildats just intill uppsteget på bron (se även figur 16 och 17).*

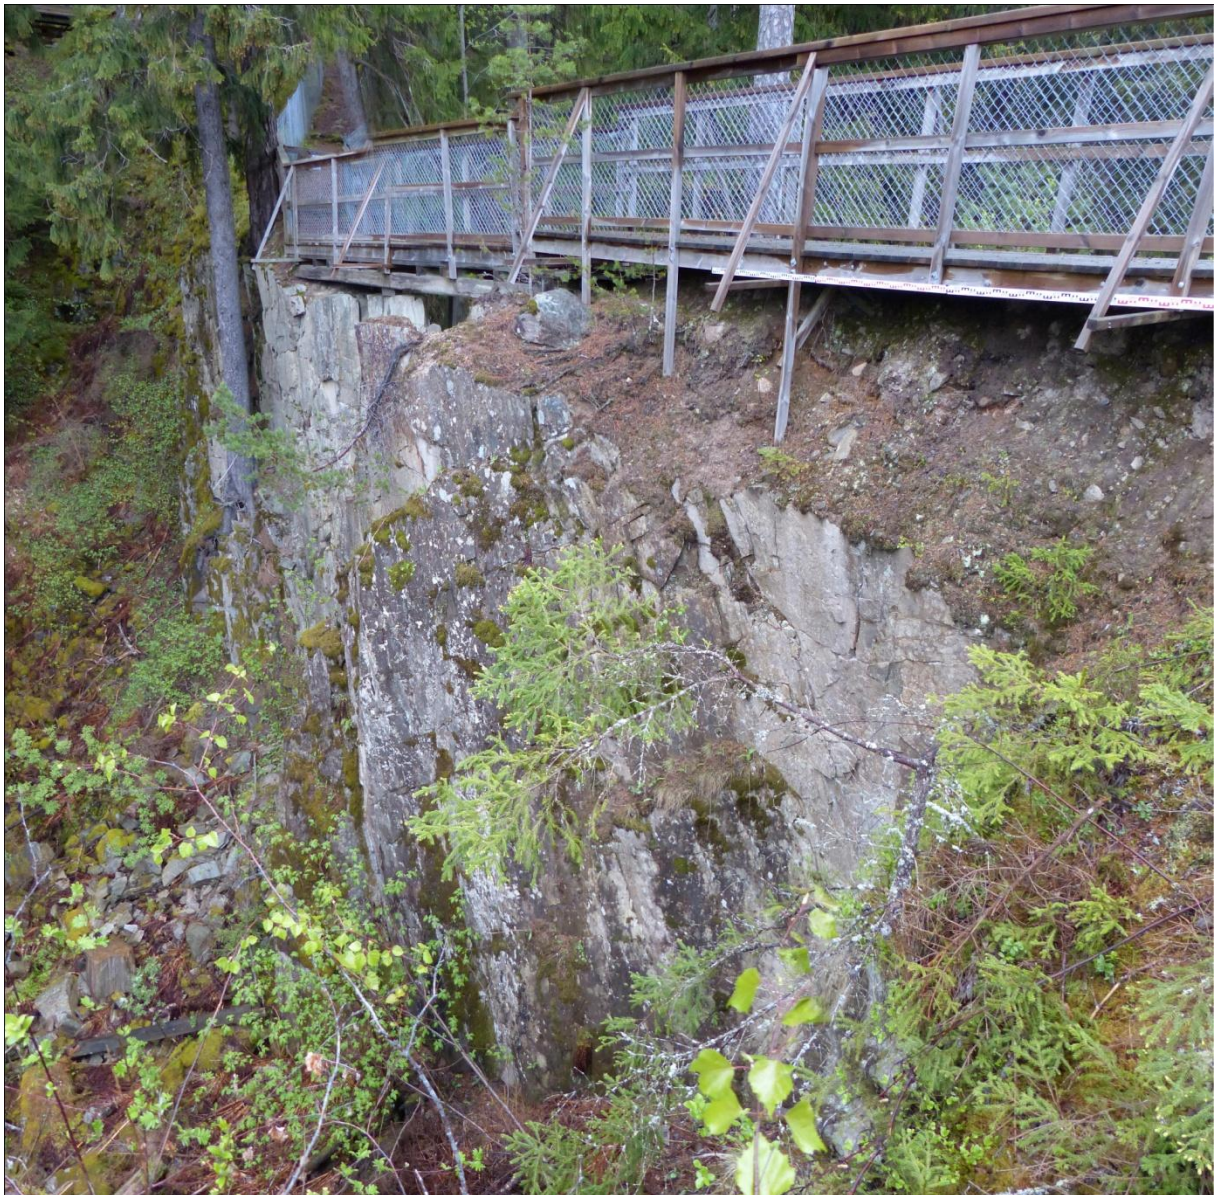
*Figur 12. Västra och östra sektionens norra sida sett från nordväst. Västra sektionens regelvirkeskonstruktion hänger utan stöd på den norra sidan där lösa jordlager rasat. Se även figur 13.*

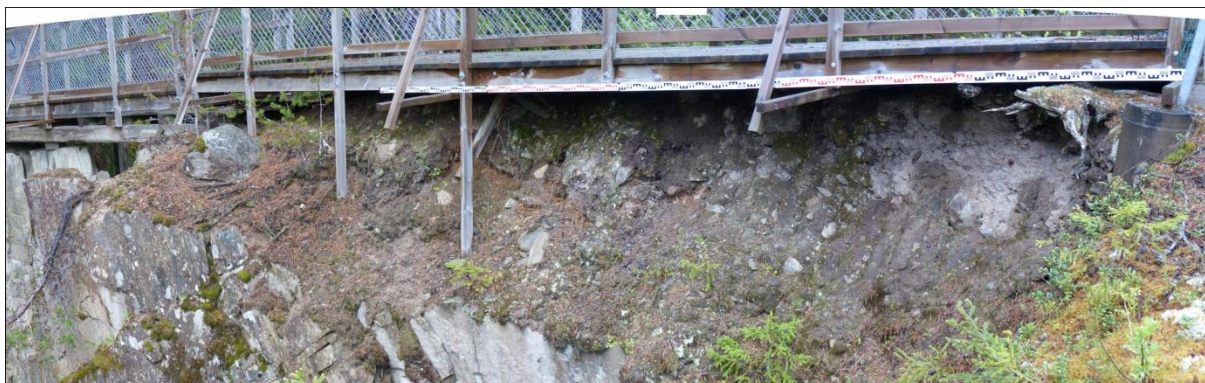
I dagsläget finns inget som hindrar fortsatt erosion av de lösa jordlagren och på sikt är det stor risk att ”allt” stöd för västra sektionen kommer att eroderas bort.

*Figur 13. Västra sektionens norra sida sedd från norr. Norra sidans regelvirkeskonstruktion hänger lös i luften utan stöd av de lösa jordlagren. Stödpunkt på norra sidan i väster utgörs av cementplint, vilken dock (se figur 14) även den förlorat sitt stöd då de lösa jordlagren rasat undan. I dagsläget finns inget som hindrar fortsatt erosion av de lösa jordlagren vilket gör att allt stöd för västra sektionen riskerar att eroderas bort.*

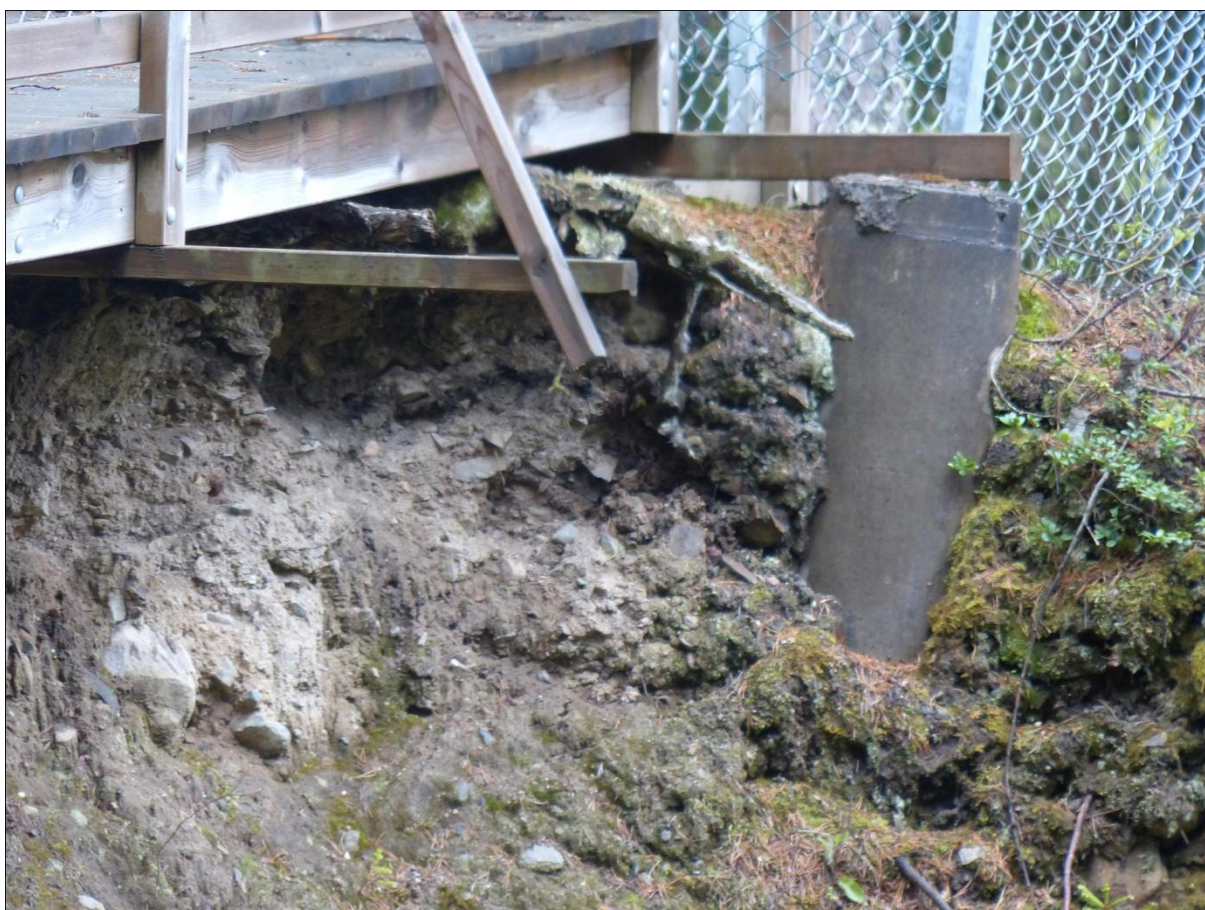
*Figur 14. Västra sektionens västra fäste på norra sidan. Sett från Öster. Cementplinten som hjälpligt fixerar västra sektionens regelvirke står lös utan stöd av jordlagren. I plinten är också västra anfartens staketstolpe fixerad.*

De lösa jordlagren under västra sektionen har rasat ut mot norr och den västra sektionen har därför börjat vrida sig och tippa ned mot norr. Norra plinten som fixerar det västra landfästet har förlorat stöd från de lösa jordlagren och plinten sitter nu löst.

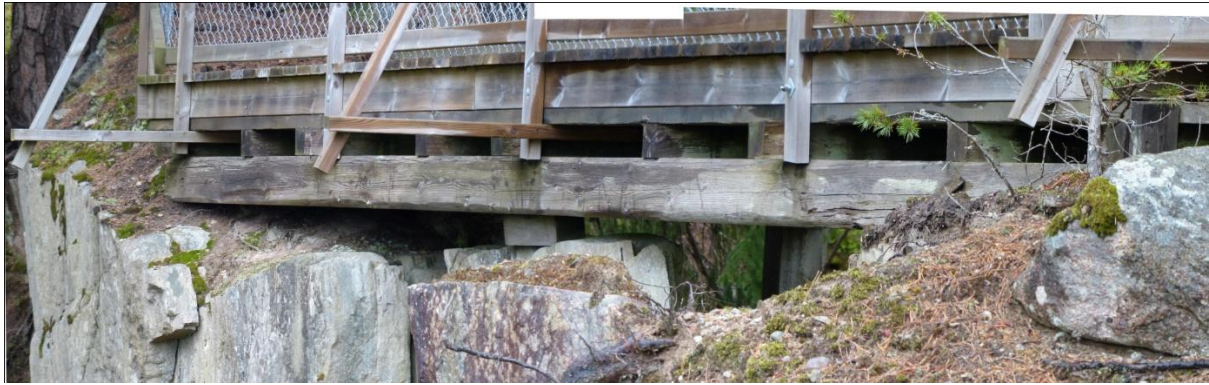
*Figur 15. Östra sektionens norra sida sett från nordväst. Östra sektionens norra grova bärlina har stöd mot bergklackar i såväl öst som väst (figur 6 och 7) samt på halva spännvidden av tråkloss mot en bergklack.*

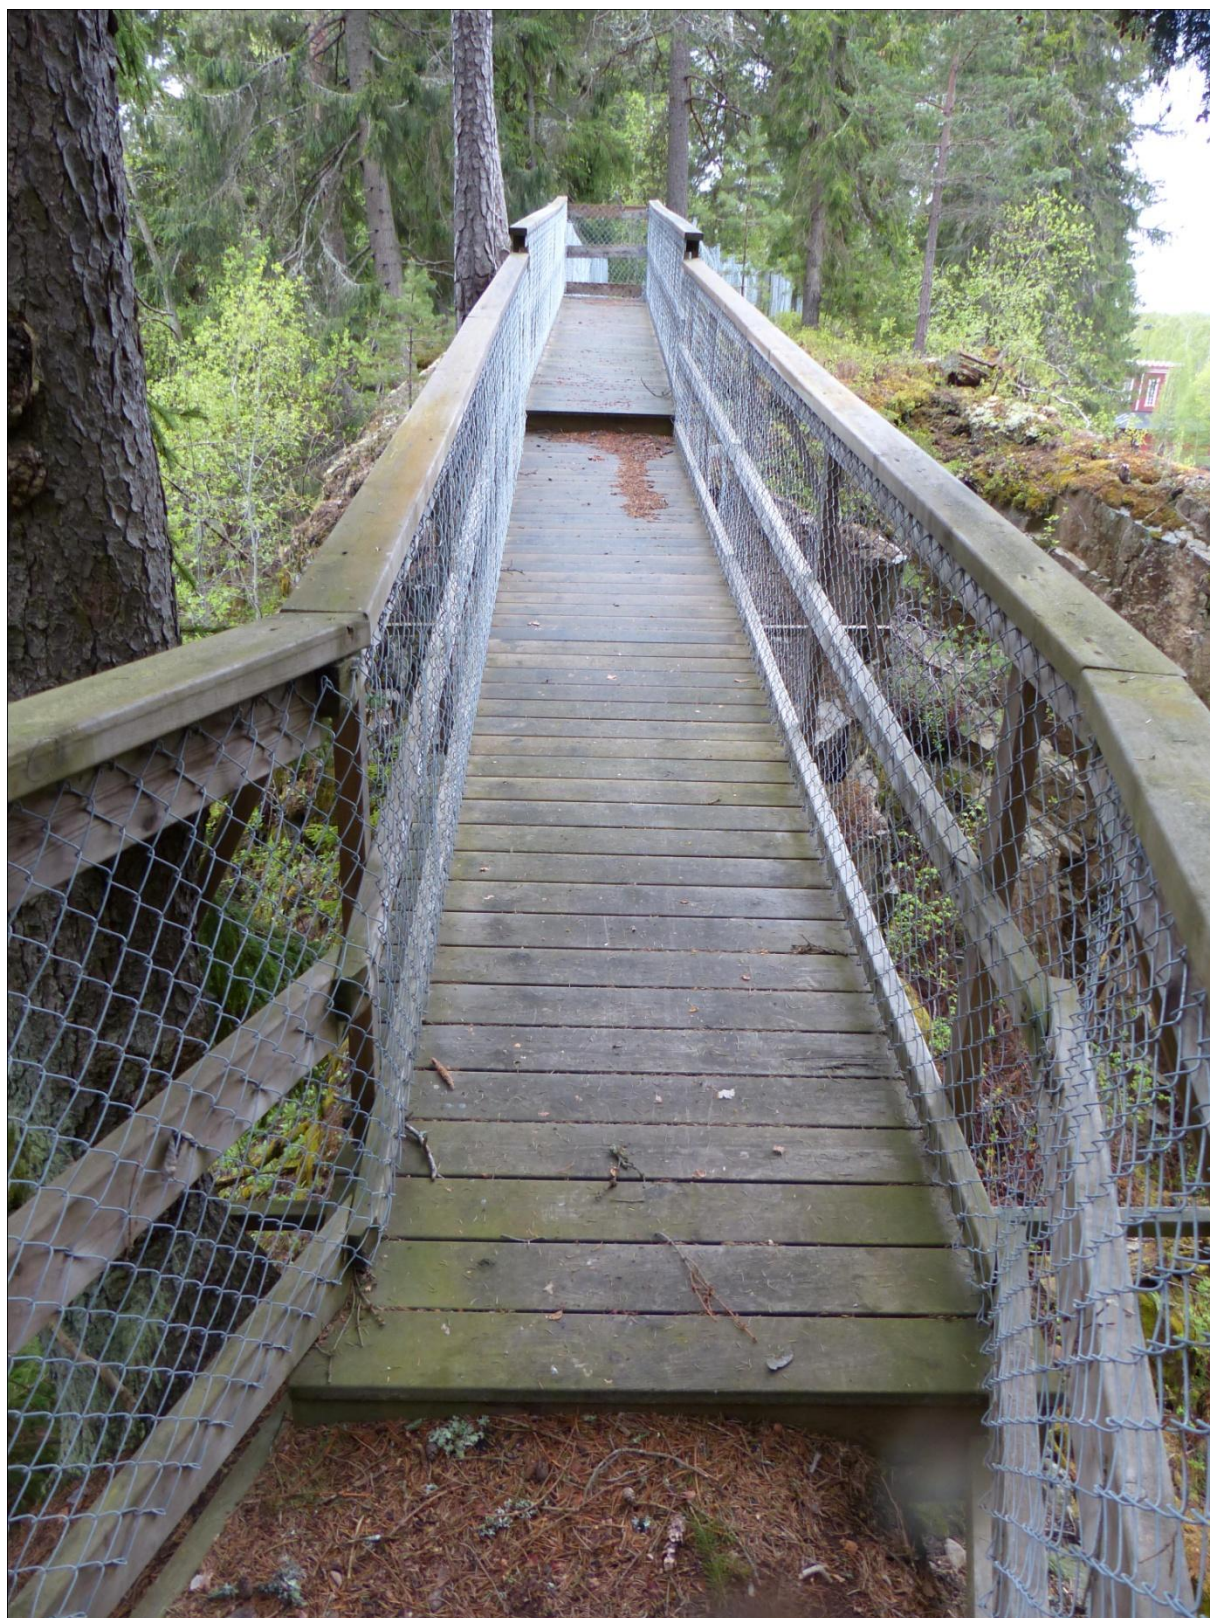
*Figur. 16. Bron sedd från östra landfästet. Observera "snubbelhål" i nedre hörnet där träkonstruktionen går i kontakt med de lösa jordlagren på östra anfarten (detalj i figur 17).*

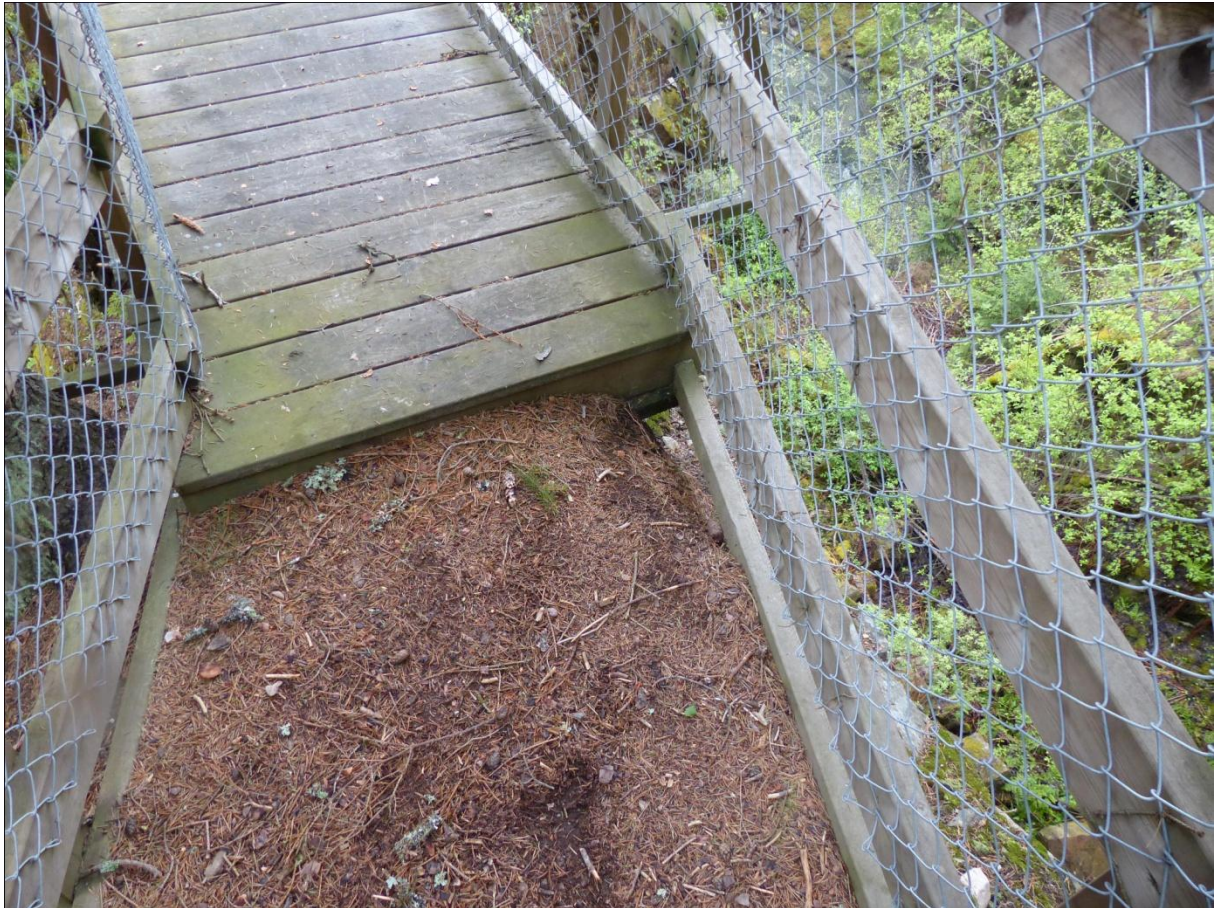
*Figur 17. Östra landfästet med "snubbelhål".*
