# GRUVRISKER

## Yttre Eskilsbacksfältet

### Norberg

BKBAB 16-2-009 Rep

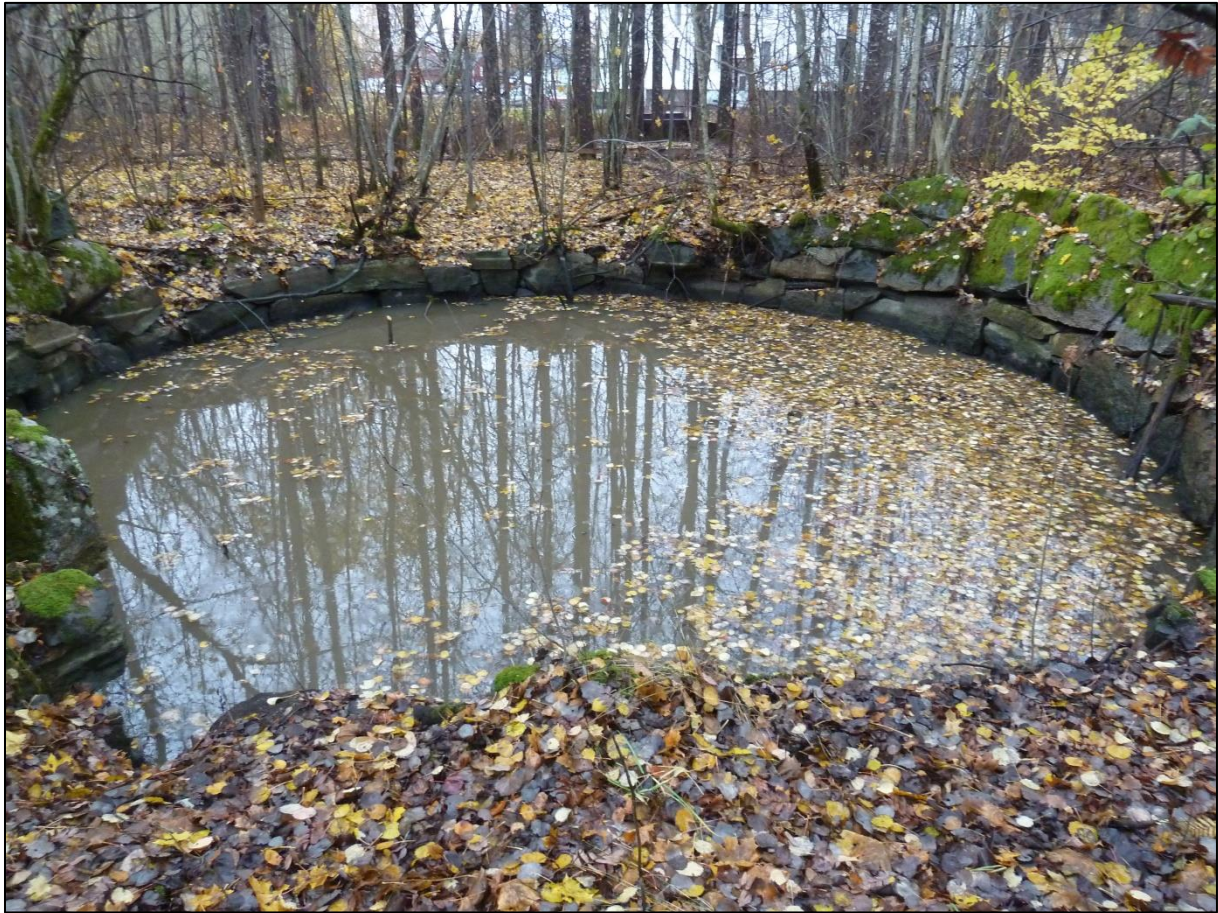
Figur 5. Krongruvans schakt mot nordost. 24 oktober 2016.

Schakt- och gruvområdet är inhägnat med ett ca 2 meter högt nätstaket på järnstolpar med en grind ut mot Fagerstavägen bakom busshållplatsen. Staketet är i huvudsak i full funktion, men det går enkelt att krypa under på norra sidan, trä och sly börjar tynga på staketet på flera plaster och det går att tränga sig in vid grinden mot Fagerstavägen.

**Risk:** Gruvans dimensioner är okända och det kan därmed finnas i dag okända brytningsrum eller gruvrisker.

Det går idag relativt enkelt att ta sig innanför staketet och det finns då risk att falla i det vattenfyllda schaktet. Kanterna är visserligen låga, men det är sannolikt ändå inte helt lätt att ta sig upp om man inte är simkunnig och vid god fysisk hälsa.

**Prognos:** Det går redan i dag relativt enkelt att ta sig in genom staketet och staketet kommer dessvärre att förlora sin avgränsande förmåga på grund av träd och sly. Området kommer då att bli än mer farligt och detta speciellt som det ligger nära vägen och busshållplatsen.

**Åtgärd:** Staketet bör underhållas, sly bör röjas och möjligheten att komma in på gruvområdet bör elimineras. Området bör inte bebyggas eftersom gruvans underjordiska dimensioner är okända.
