# GRUVRISKER

## Eskilsbacksfältet

### Norberg

BKBAB 16-2-007 Rep

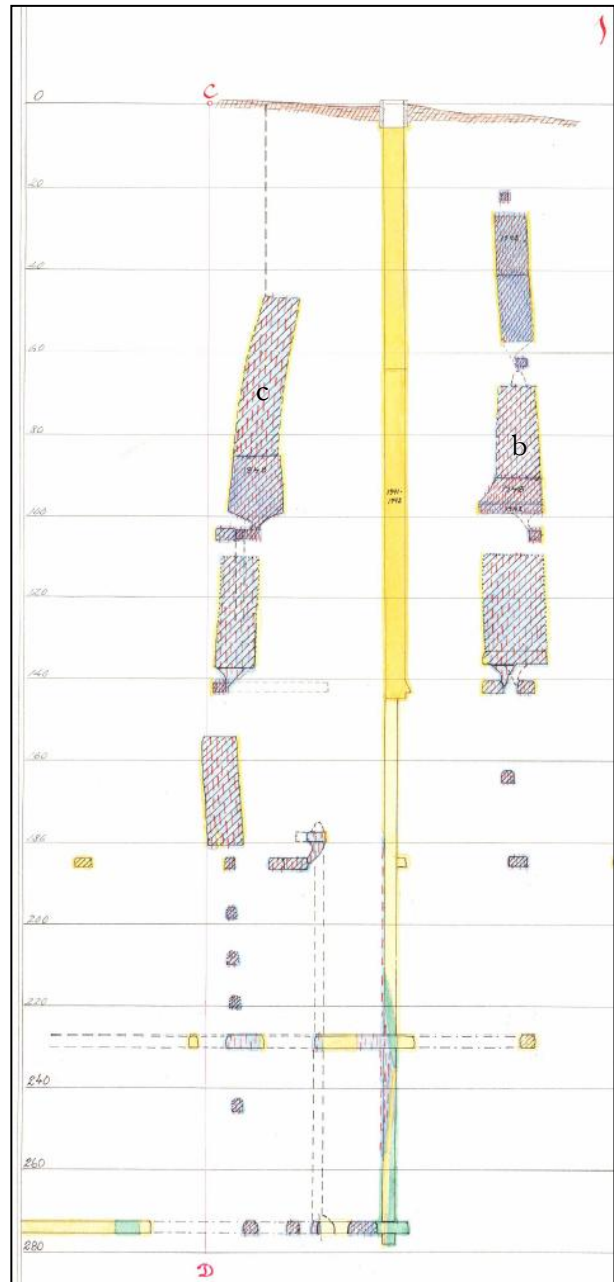
Figur 4. Nya Storgruveschaktet. Vertikal tvärprofil (1). 20 meter mellan horisontella linjer. Profilens läge är markerad med blå linje i Figur 8.

Mitt i området finns Centralschaktet som också kallas Nya Storgruveschaktet (Figur 4 och St1 på kartan i Figur 8).

Schaktet har dimensionerna 2,8\*10,3 meter ned till 230 meters djup och därifrån och ned till 275 meters nivå är det 2,8\*6,3 meter.

Schaktet är nedsänkt mellan de parallella malmzonerna b och c, till höger och vänster respektive i Figur 4.

**Risk:** Schaktet i sig utgör idag ingen gruvrisk. Betonglocket har okända proportioner men bedöms ändå vara stabilt konstruerat i början på 1980-talet och bedöms ha en livslängd på upp mot 120 år (d.v.s. till ca år 2100). I ruinerna norr om schaktet finns risk att falla ned i bristfälligt igenfyllda källare och kulvertar.

**Prognos:** Betonglocket bedöms ha en kvarvarande livslängd av upp mot 70 år. Schaktet bedöms i nuläget vara säkert i sig självt. Dock gränsar schaktet till St5 och skulle sannolikt påverkas om det sker förändringar där.

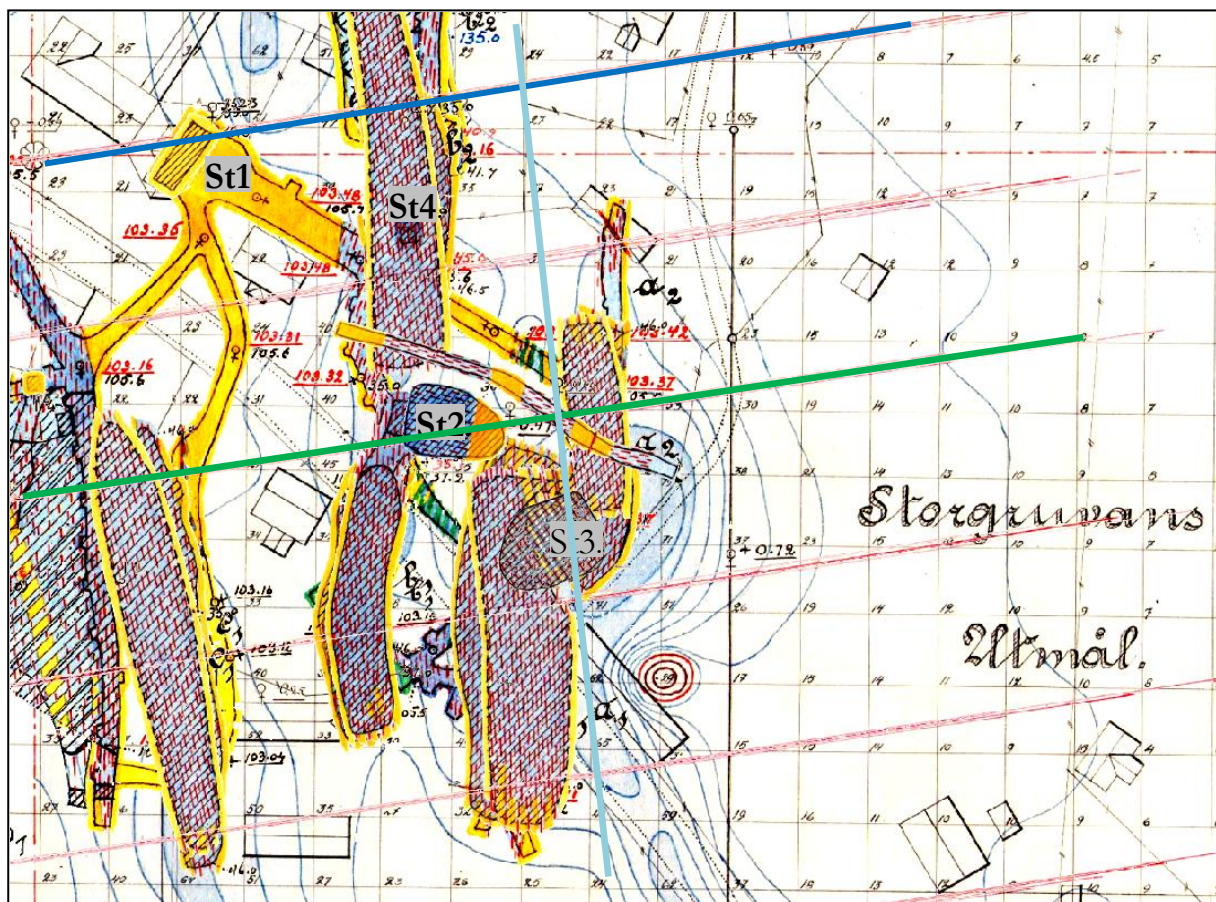
Figur 8. Utdrag ur gruvkartan med urval av konturer från djupare nivåer: 35, 47, 104 och 138 meters djup. (St1) är Nya Storgruveschaktet. (St2) är Gamla Storgruveschaktet och (St3) är icke namngiven gruva. (St4) är störtchakt. Rutnätet har 10 meters sida.

Störtschakt med dimensionerna ca 2\*2 meter (St4 i Figur 8 och vid röd profilinje "2" i Figur 11). Schaktet går från dagen ned till fältort (b2) på nivå 20 meter och vidare till brytningsrum (b2) med tak på 25 meter och lastort på ca 63 meters nivå. Schaktet är i markytan ett vattenfyllt sänke som genom skred i lösa jordmassor vidgats till en krater med ca 7 meters diameter.

**Risk:** Schaktet omges av lösa jordlager som succesivt rasar in. Nätstaketet runt schaktet är nedfallet och det gräsbeväxta området med vatten i botten på kratern ser "ganska ofarlig ut". Grundvattenytan är hög och fluktuerar sannolikt vilket bidrar till fortsatt erosion av området runt schaktet. Nätstaket visar på att fara kan finnas, men hindrar inte tillträde och det finns risk att falla i schaktet.

**Prognos:** Det finns i dagsläget inga tecken på att berget runt schaktet är instabilt, snarare är det de lösa jordlagren som ger vika och därför är det jordlagrets tjocklek avgör hur stort skredområdet kan bli. Jordlagret är enligt gruvkartan ca 5 meter varför skredområdet sannolikt inte kommer att utvecklas till mer än ca 15-25 meters diameter.

**Åtgärd:** Området bör inhägnas.

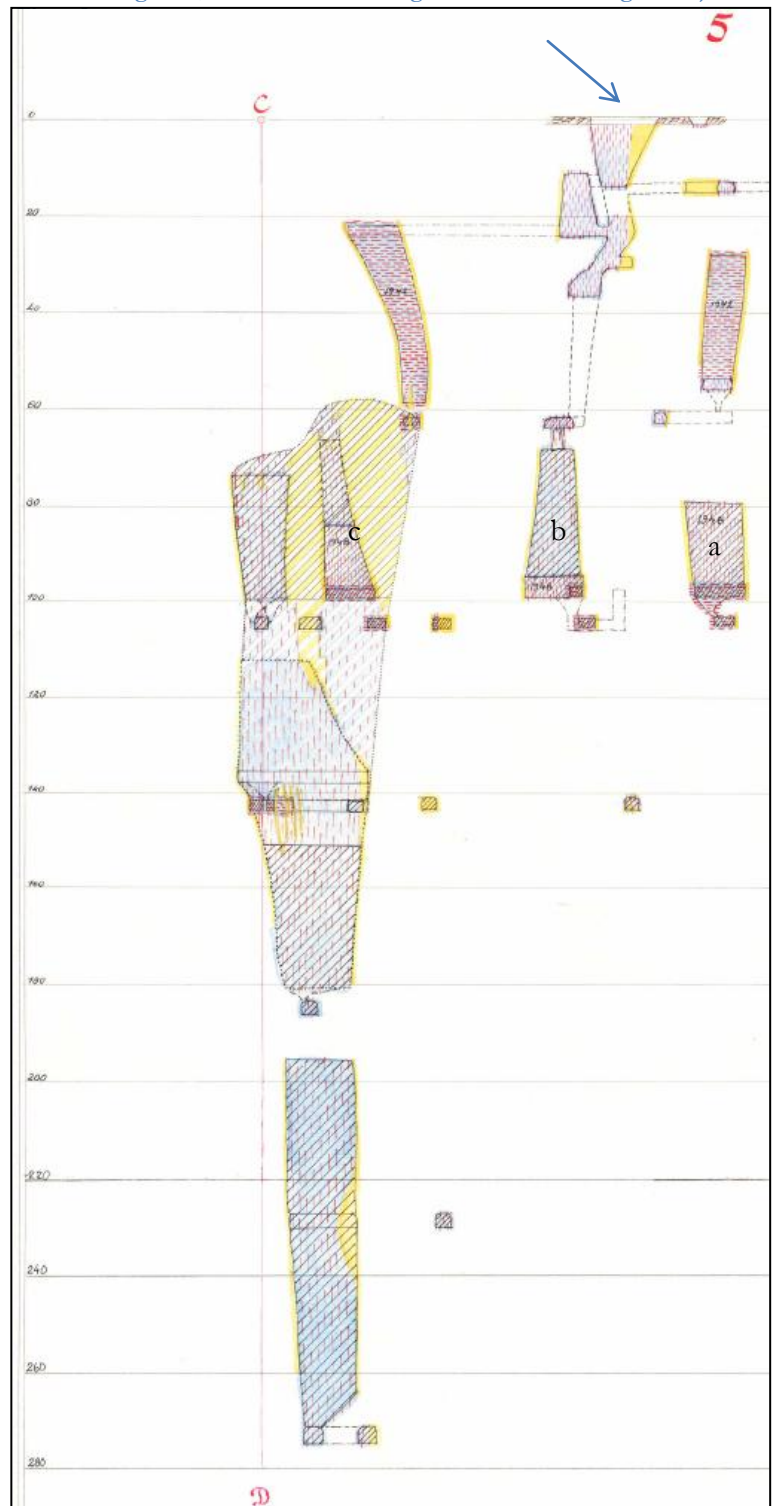
Figur 9. Vertikal tvärprofil (5) genom Gamla Storgruveschaktet (vid pilen) och malmlagren a, b och c. Profilens läge är markerad med grön linje i

Det övre rummet (a1) har en volym av ca 16 500 m<sup>3</sup> och det undre rummet (avskilt från det övre genom en ca 4 meter tjock horisontell pelare) har en volym av ca 26 000 m<sup>3</sup>. Det övre rummet har uppenbarligen fyllts till markytan och man får anta att rummet i sig i huvudsak är stabiliserat, dock finns inga uppgifter om fyllens kvalitet varför marken måste betraktas som osäker. Det finns inte heller något som tyder på att det undre, större

rummet, har återfyllts. Det finns idag inget staket runt det igenfyllda gruvhålet och det finns idag inte heller något som på markytan tydligt visar på gruvhålets existens.

**Risk:** Det igenfyllda gruvhålet måste betraktas som en risk då fyllens kvalitet är okänd och att det undre större rummet sannolikt lämnats ofyllt. Det finns idag ingen inhägnad eller annan markering på ytan.

Närhet till Engelbrektsloppets sträckning gör att det bör inhägnas och Engelbrektsloppets sträckning bör justeras så att staket runt St3s placeras 10 meter från St3s gräns.

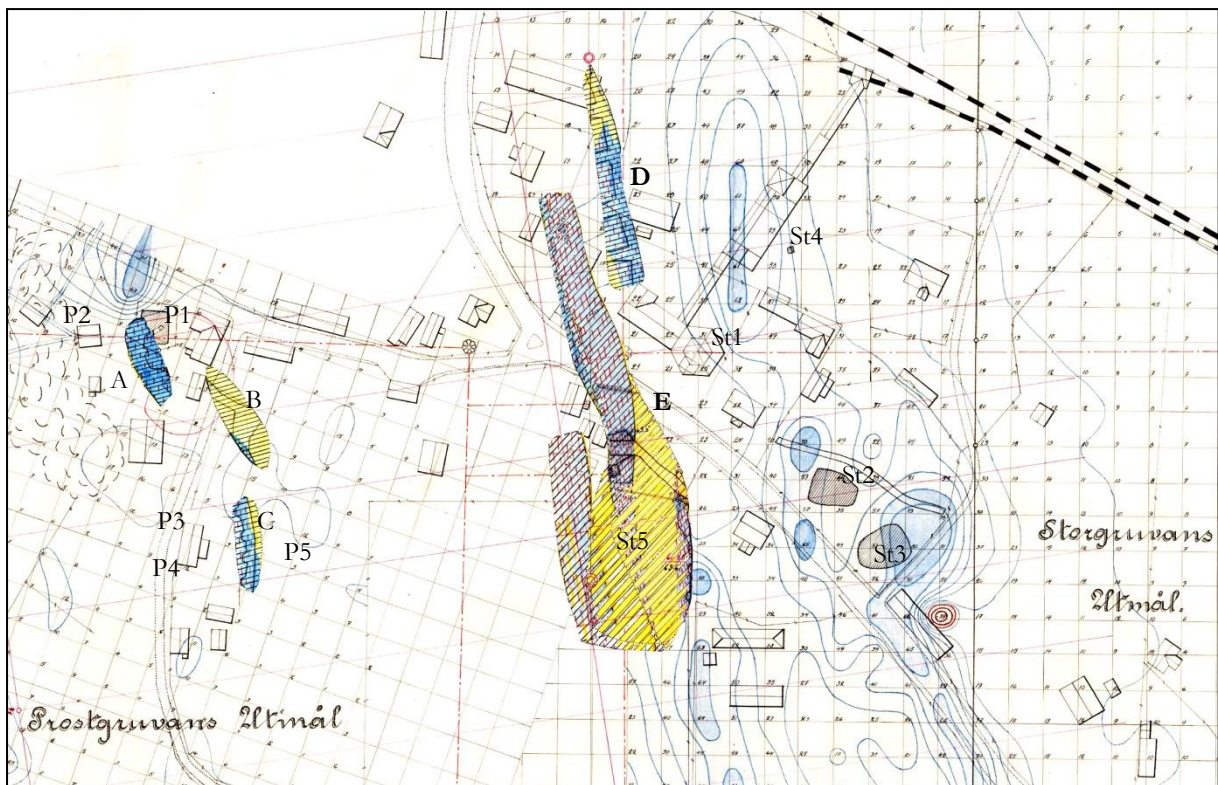
**Figur 14. Ursprungliga rasområden på alla nivåer i Stor- och Prostgruvan projicerade till markytan. A, C och D = ras på 185 meters nivå och B på 228 meters nivå samt E på 105, 75, 67 och 62 meters nivå samt upp till markytan i St5.**

I Figur 14 har alla ursprungliga rasområden på olika nivåer i Stor- och Prostgruvan ”skurits” ut ur gruvkartan och lagts på ett underlag av gruvkartans dagblad.

I markytan finns idag inom St5 en delvis risfylld krater med ca 17 meters diameter (St5b, nedan). En del träd växer i kratern och några av dessa har böjda stammar som visar på fortsatta markrörelser. Av gruvkartan i Figur 14 framgår att raset på djupet sträcker sig mot väster bort från och ut ur det nu inre inhägnade området (St5b) och in under gamla kyrkogården, men inom det yttre staketet.

Dokumentationen visar att man planerade stora ansträngningar för att stabilisera berget i området, flera rum återfylldes helt eller delvis men en del av åtgärderna orsakade nya ras och i och med att brytningen upphörde fullföljdes inte alla stabiliserande åtgärder utan man valde att

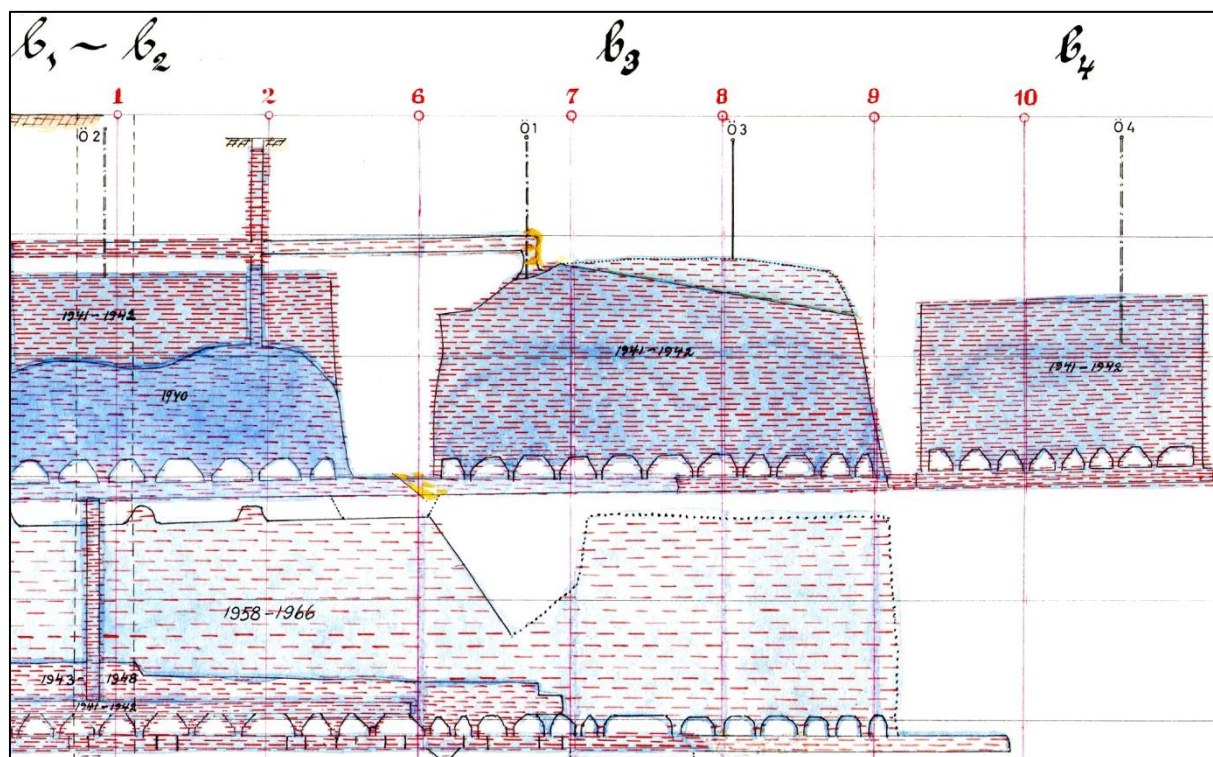
Figur 15. Storgruvan, längdprofil av b-malmen med kontrollborrhål Ö1-Ö4

Borrhålet är beläget omedelbart väster om gamla järnvägen och därmed alldeles intill där Engelbrektsloppet passerar. Borrhålet kontrollmättes i november 2015 och taket var då oförändrat medan fyllberget nåddes på 25,9 meter. Skillnaden jämfört med originalinmätningen tolkas som att fyllberget är storblockigt och inte indikerar någon förändring. Det viktigaste värdet i mätningen är takmättet vilket alltså var oförändrat i november 2015 jämfört med alla tidigare mätningar. Borrhålet ingår i Engelbrektsloppets kontrollprogram. Se även bilaga 2.

**Risk:** Ingen risk förknippad med området vid nuvarande markanvändning.

**Åtgärd:** Området bör även fortsättningsvis inspekteras enligt överenskommelse mellan kommunen och föreningen Engelbrektsloppet och bör omfattas av framtida kontrollprogram för Eskilsbacksfältet.

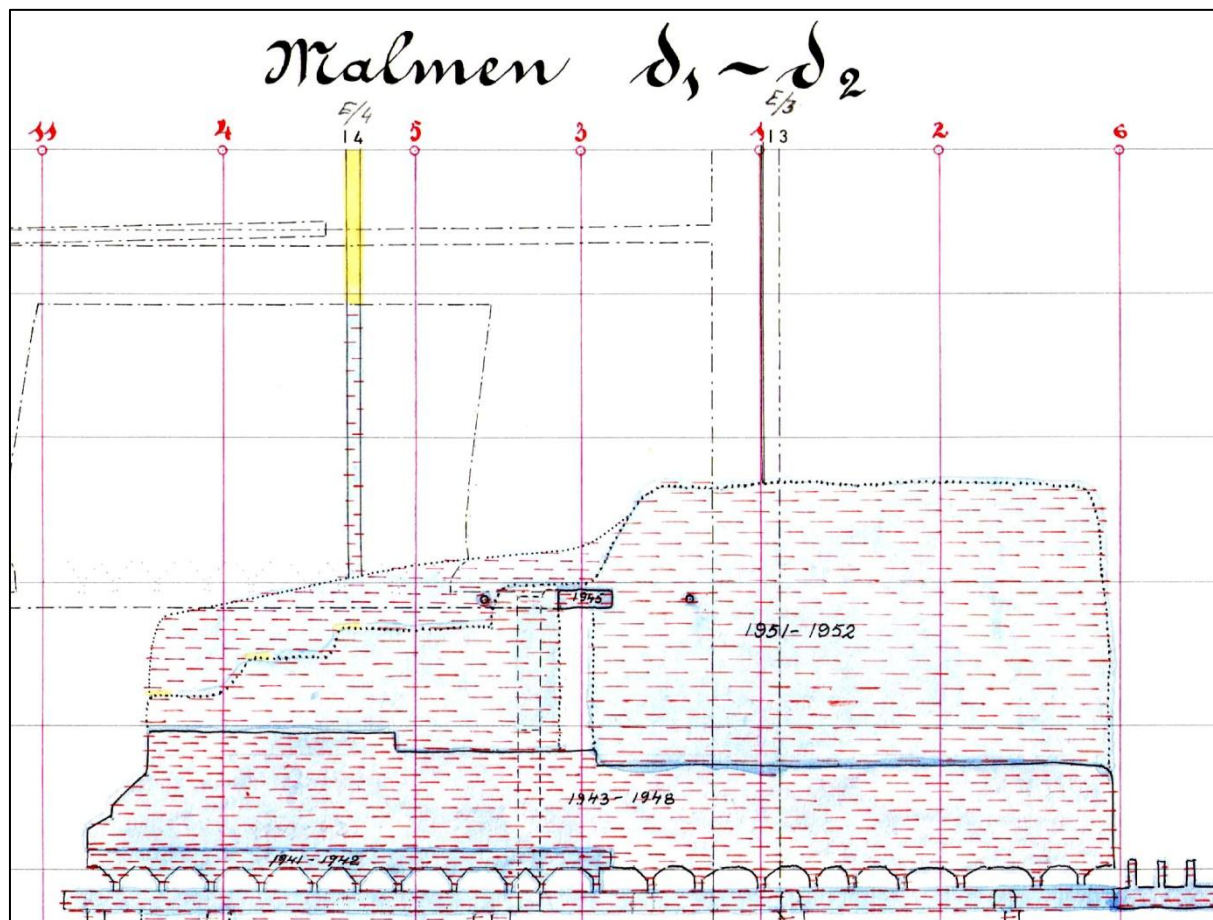
Figur 16. Del av rum d1-d2 med borrhål I3 (E/3) samt schakt I4 (E/4).

Borrhål I3 är borrarat från markytan, i profil 1 och in i centrala delen av d2 (Figur 16). Inget protokoll har påträffats varför djupet ned till tak i rum d2 uppskattas från gruvkartan till ca 46 meter. Borrhålet söktes i november 2015 men kunde inte återfinnas då stora mängder kompost tippats över hålet.

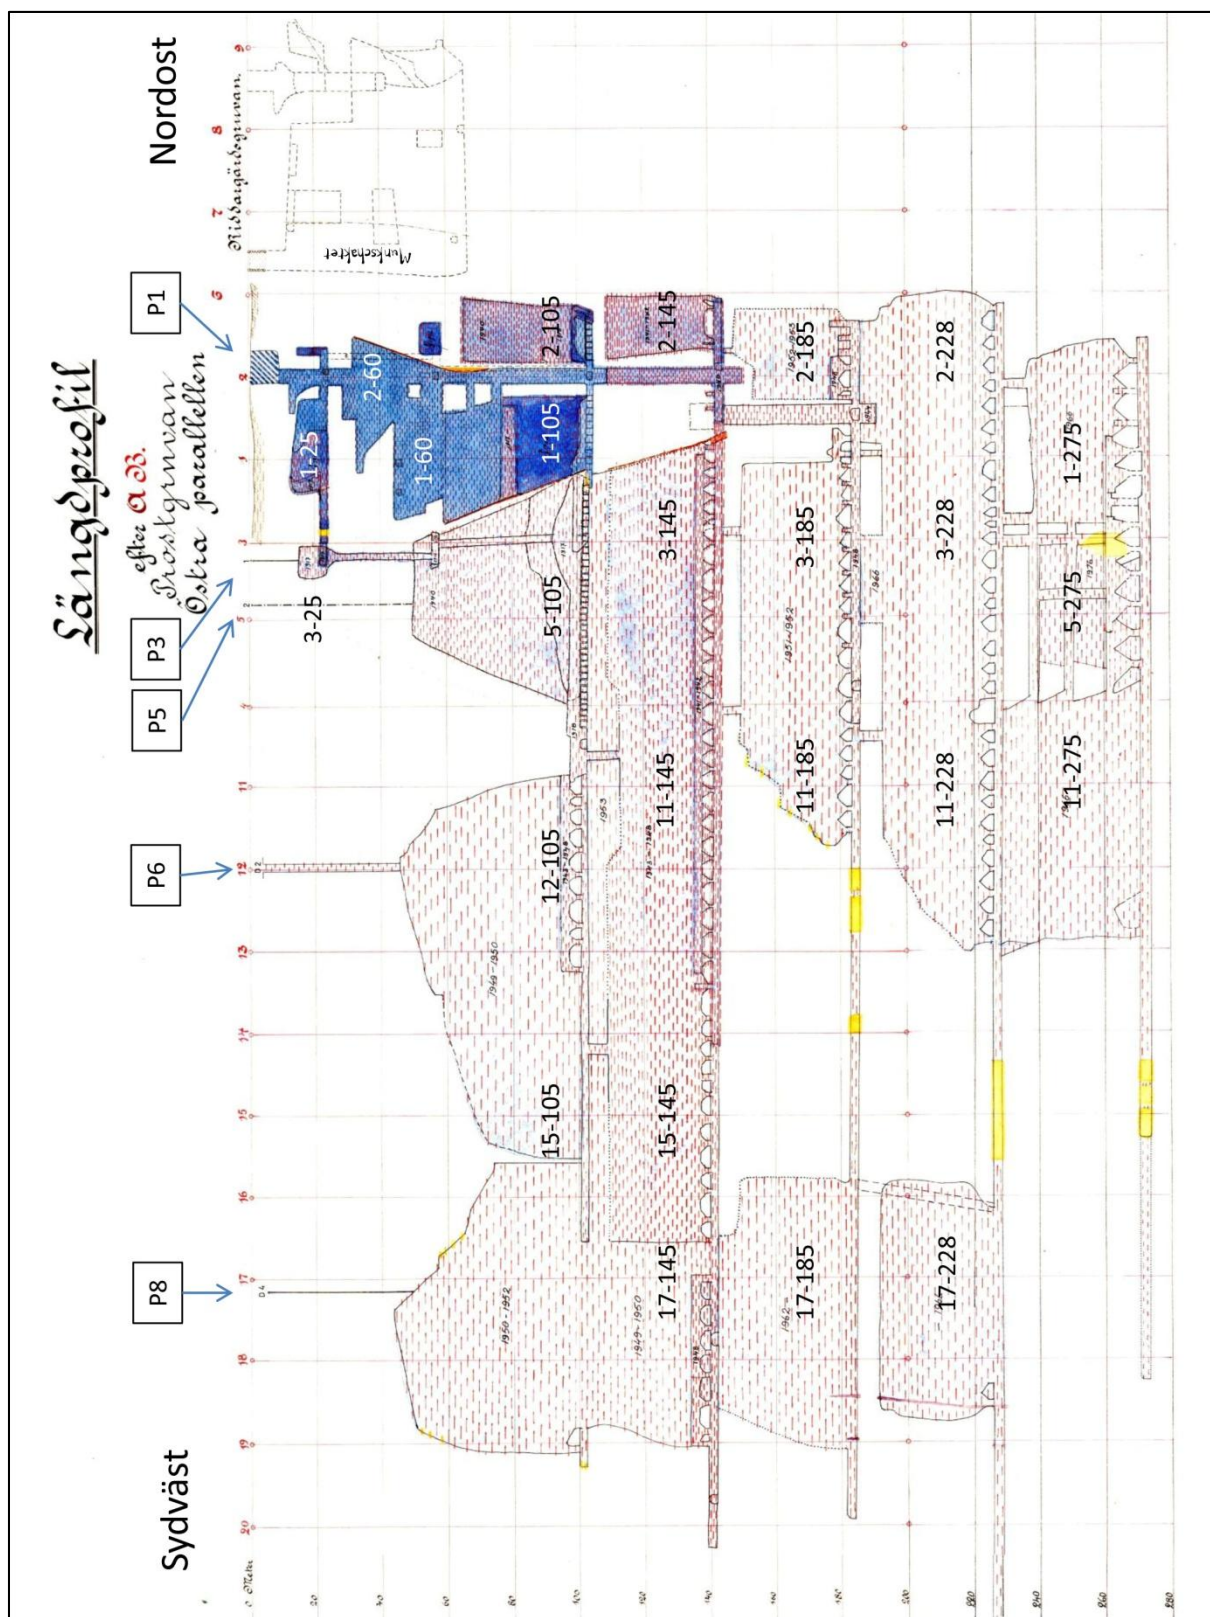
Figur 19. Prostgruvan, östra lagret. Modifierad vertikal längdprofil genom hela gruvan.

Brytningsrum med direkt anslutning till Prostgruvans schakt finns både österut, men framförallt västerut på en sträcka av nära 375 meter (Figur 19).

**Rasområde A** är beläget under och intill Prostgruvans schakt och raset skedde på 185 meters nivå och berörde rum 2-185 (Figur 19) och botten på schaktet. Enligt ovan citerade text så hotade raset dåvarande genomfartsväg "Fraggvägen".

**Risk:** Brytningsrummen (profil 4-5-3-1 i Figur 19) är belägna omedelbart intill och delvis under bostaden Eskilsbacken nr 5. Riskerna är:

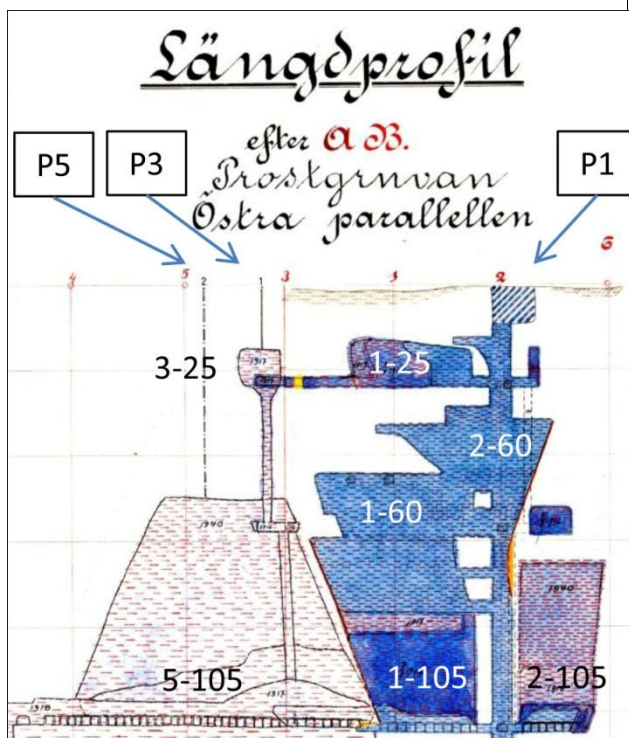
Figur 22. Kontrollborrhål och längdprofil P1-P4

Från rummets botten går ett vertikalt störschakt (ca 2x2 meter) ned till ett brytningsrum 5-105 (Figur 22) med tak på 50 meters nivå ca 6 meter öster om kontrollborrhålet och ganska exakt mitt under bostadens nordöstra hörn.

Rummet 5-105 har tak på 50 meters nivå, en horisontell bockort på 100 meters nivå, några tunna horisontella pelare och nedre lastort under rum 3-145 på runt 145 meters nivå (Figur 19). Total utbruten volym (mellan profil 4-5-3-1) under det ca 1100 m<sup>2</sup> stora taket i rum 5-105 uppskattas till 100\*70 meter med 12-16 meters bredd, d.v.s. ca 95 000 – 100 000 m<sup>3</sup>. På gruvkartan anges inte om, eller till vilken grad rummet återfyllts. Hela denna volym är belägen "mitt under" bostadshuset Eskilsbacken nr 5.

1. Väster om Prostgruvans schakt finns **rum 1-25** (Figur 14 och Figur 22). Rummet har sitt tak 12,8 meter under markytan (varav jorddjup ca 3,4 meter). Rummet har en takhöjd om 10 meter, en längd av 34 meter västerut från schaktets västra vägg och en bredd av ca 12 meter och uppskattas ha en volym om ca 4 000 m<sup>3</sup> under en takyta om ca 400 m<sup>2</sup>. Bergtäckningen över detta rum är ca 9-9,5 meter. Risk i P1 närmast markytan är att en kollaps av taket i det översta brytningsrummet vilket teoretiskt skulle kunna skapa en krater med ca 3-8 meters djup och ca 20-25 meters bredd och 40-50 meters längd. En sådan krater skulle omfatta stor del av vägen in till fastigheten Eskilsbacken Nr 5 och kunna sträcka sig nära byggnadens östra sida.

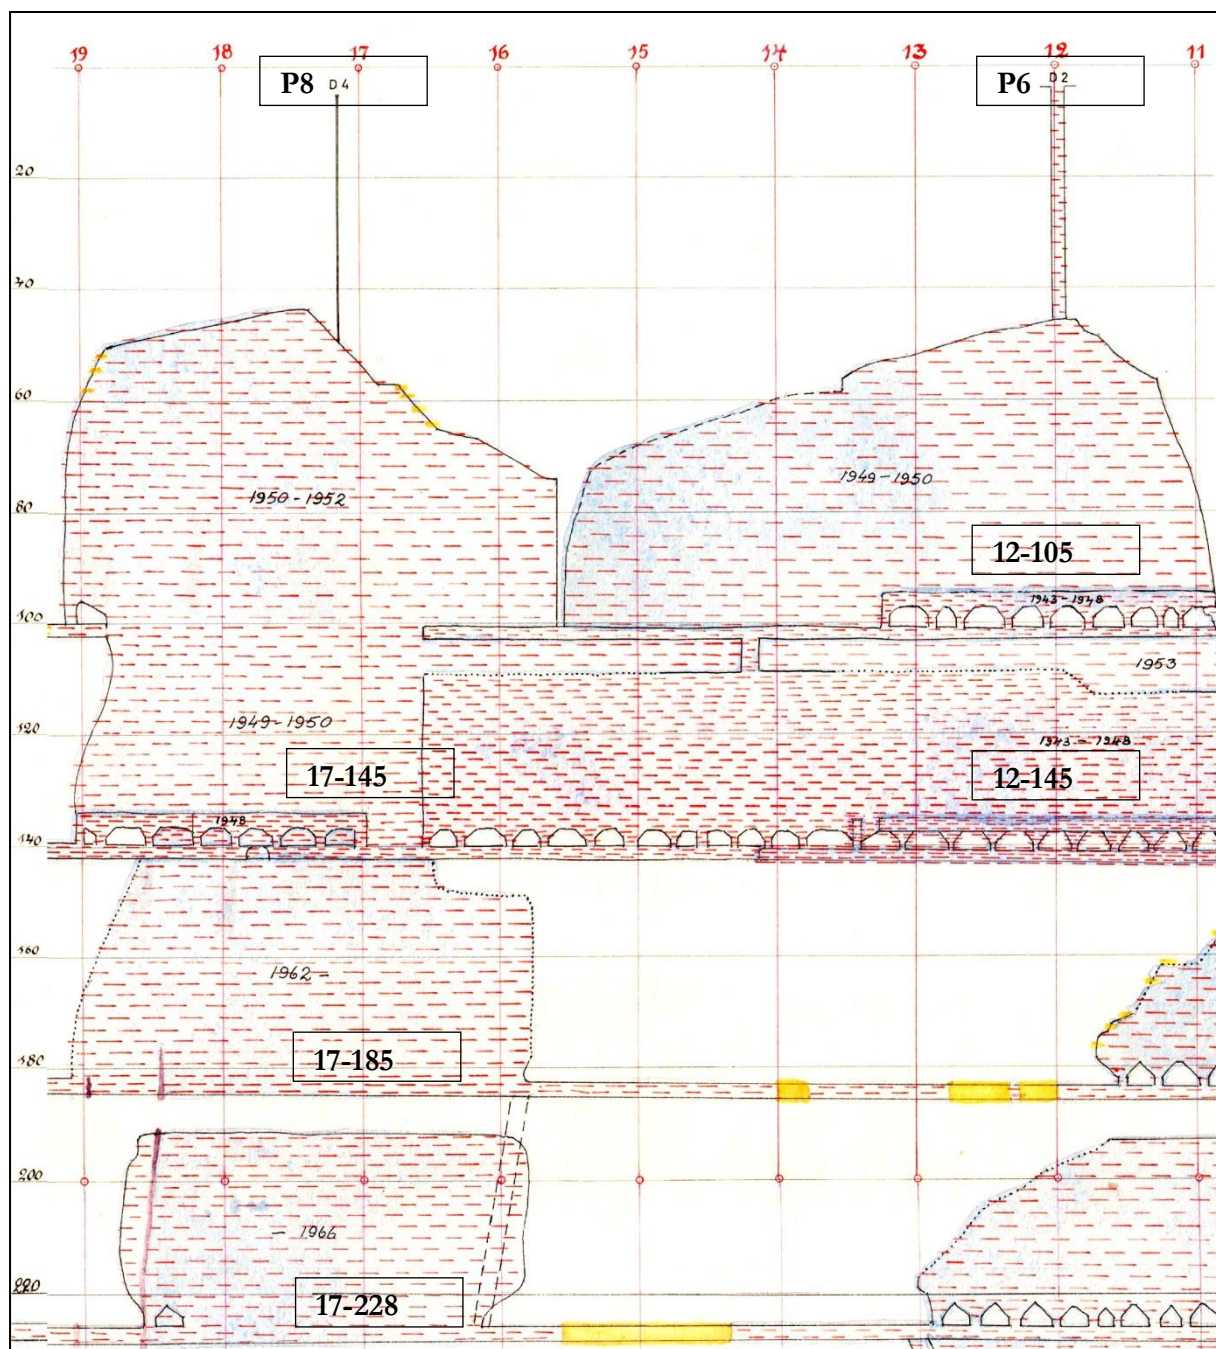
Figur 25. Vertikal längdprofil genom Prostgruvan. Östra Parallellen.

Schaktet är anlagt i profil 12 (Figur 25) och har i berget dimensionerna ca 2,5 \* 2,5 meter och mynnar på 40 meters djup ut i det brytningsrummet 12-105.

Rummet 12-105 har en lastort i en horisontell pelare på 105 meters nivå och fortsätter sedan ned till ca 145 meters nivå där en andra etage med lastorter finns. Rummet är ca 110 meter långt i öst-västlig riktning, och om än avskilt av pelaren och lastorten på 105 meters nivå, är totalhöjden ca 98 meter. Takarean på 60 meters nivå är ca 1 440 m<sup>2</sup> med en bredd som varierar mellan 8 och 14 meter. Rummets totalvolym uppskattas till ca 100 000 m<sup>3</sup>. Det finns inga uppgifter om att rummen återfyllts.

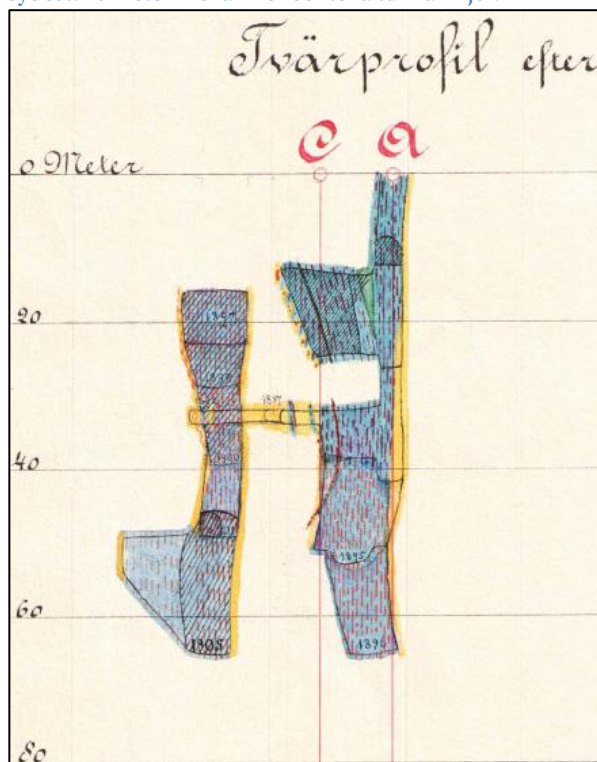
Figur 29. Tvärprofil objekt R4. Höger i bilden är mot sydost. 20 meter mellan horisontella tunna linjer.

Objekt R4 i gruvkartans profil a-b (Figur 27 och Figur 29) är ett slaggstensinfodrat schakt med hög slaggstenskrage. Schaktet är inhägnat med högt nätstaket som på grund av nedfallna träd kommer att behöva underhåll för att inte tappa sin funktion.

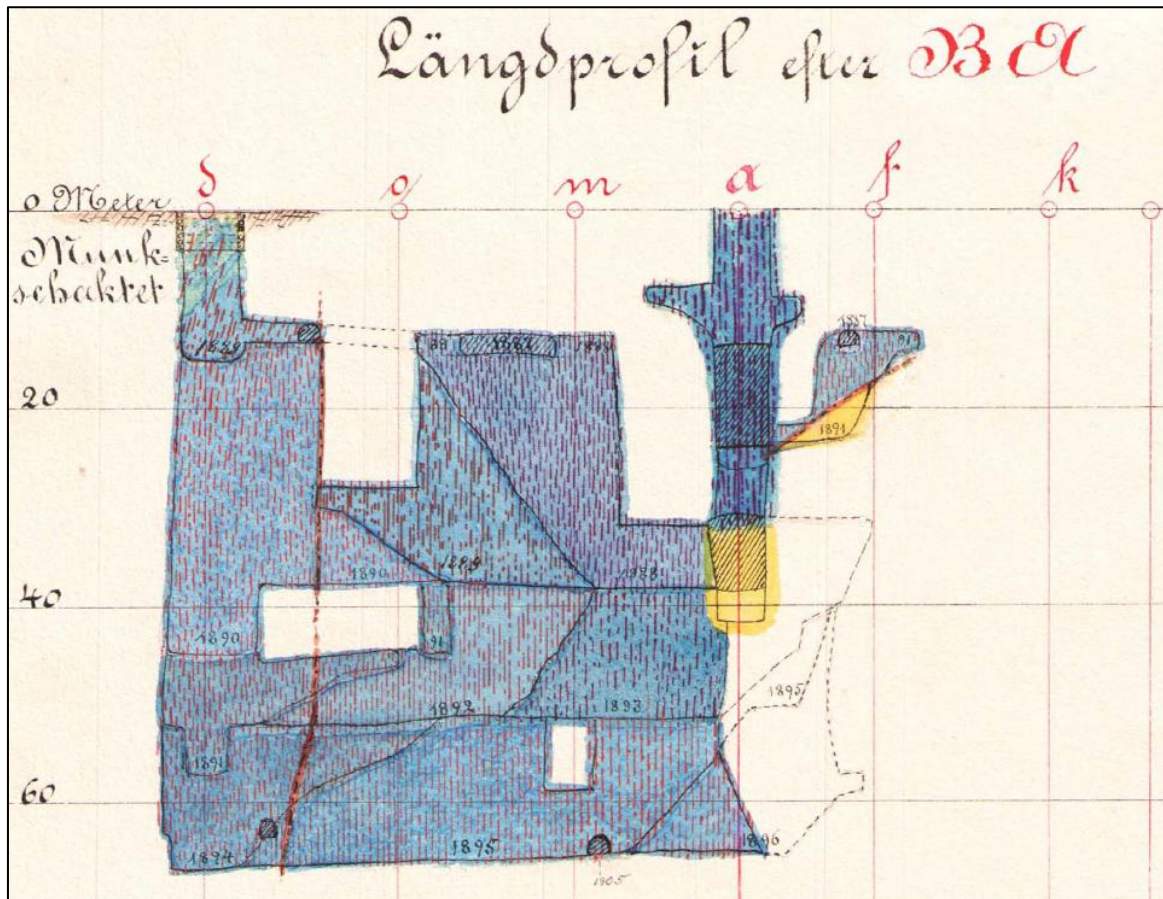
Figur 30. Längdprofil genom Munschaktet (Objekt R5). Vänster mot sydväst. 20 meter mellan horisontella svarta linjer.

Munkschaktet är beläget bara några meter öster om bilvägen "Eskilsbacken" (tidigare Fraggvägen) (Figur 27). Schaktet är slaggstensinfodrat och vattennivån ligger ca 3 meter under schaktkant. Det finns ett högt bra nätstaket runt schaktet och man kan inte av misstag falla i schaktet.

stabiliteten negativt. Träden är nyligen nedhuggna och då rötterna ruttnar kan man befara att det uppstår ännu mer utrymme för frostsprängning i och utanför och i murverket.

**Risk:** Det finns i dag inga tecken på påbörjade ras eller skred vid schaktet eller i området över brytningsrummen nordost om Munschaktet. I dagsläget ingen risk.

**Prognos:** Slaggstensmurningen runt schaktet visar tecken på bristningar och kommer så småningom att ge vika och ett skred kan då uppstå i de lösa jordlagren. Med 4,6 meters jorddjup enligt gruvkartan kan detta ge en skredkrater med uppmot ca 15 meters diameter. En sådan skredkrater skulle kunna beröra och eventuellt omfatta en stor del av den omedelbart öster om Munschaktet belägna vägen.
