Inspektion av gruvrisker vid Sydöstra  
Karlbergsgruvan - Stenvretsgruvan  
Norberg.  
Observationer den 3 juli 2020.

BKBAB 2020-08-12 SS- Rep

2020-08-12

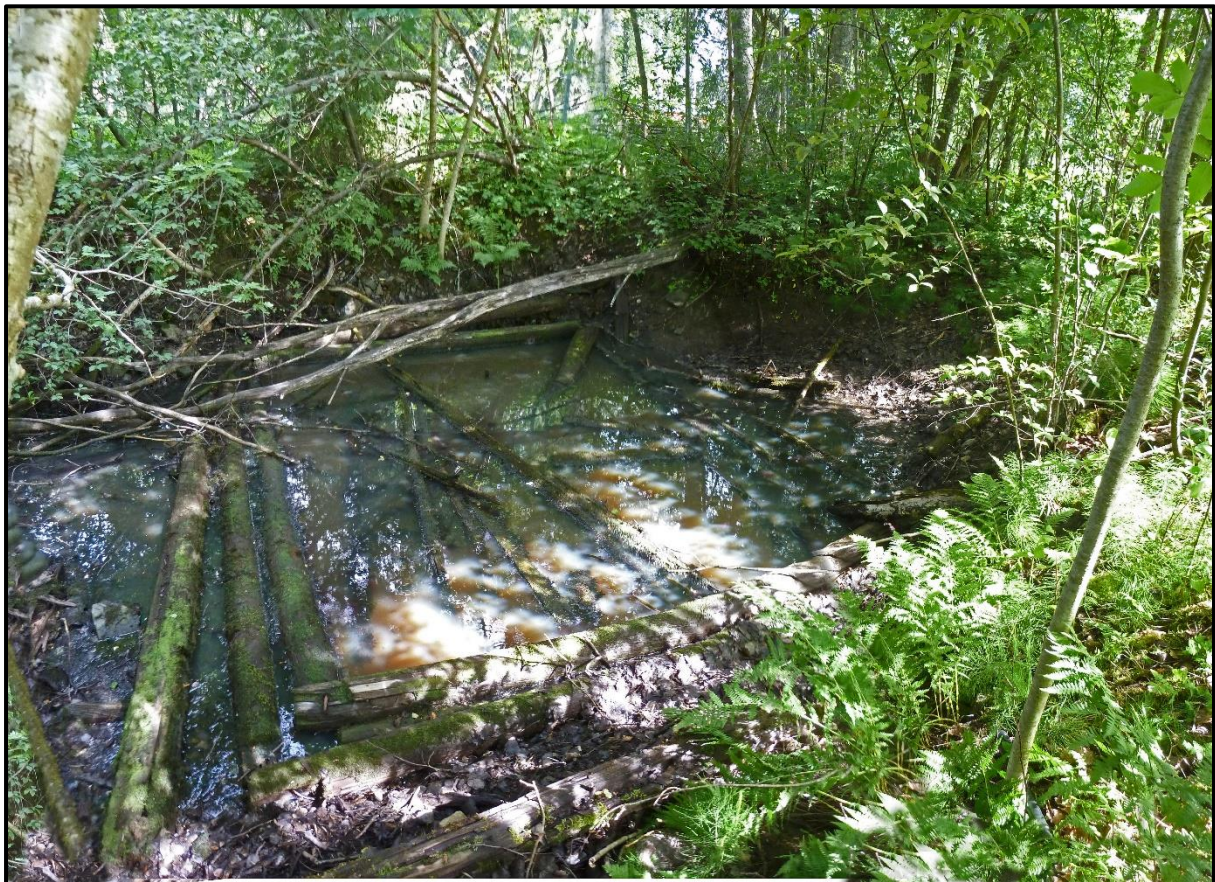
I öster finns ett vattenfylld och timmer-infodrat fyrkantigt schakt med ca 3,5 meters sida. Schaktet lodades på tre platser vilka alla gav ett djup av 16,6 meter under vattenytan vilken i sin tur uppskattas ligga 1,5 meter under omliggande mark. Schaktets största uppmätta djup är alltså ca 18,1 meter under markytan.

Figur 1. Schaktet vid Sydöstra Karlbergsgruvan - Stenvretsgruvan 1 den 3 juli 2020.

Gruvans underjordiska storlek, läge och form är inte känd, jorrdjupet är okänt och timmerinfodringen runt schaktet är i dåligt skick.

Jorrdjupet bedöms med ledning av närbelägna brunnar vara i storleksordningen 3 meter varför en kollaps av schaktets timmerfodring kan komma att generera ett skred i de lösa jordlagren med ca 2–3 m radie. Ett sådant skred bedöms rymmas innanför det befintliga staketet.

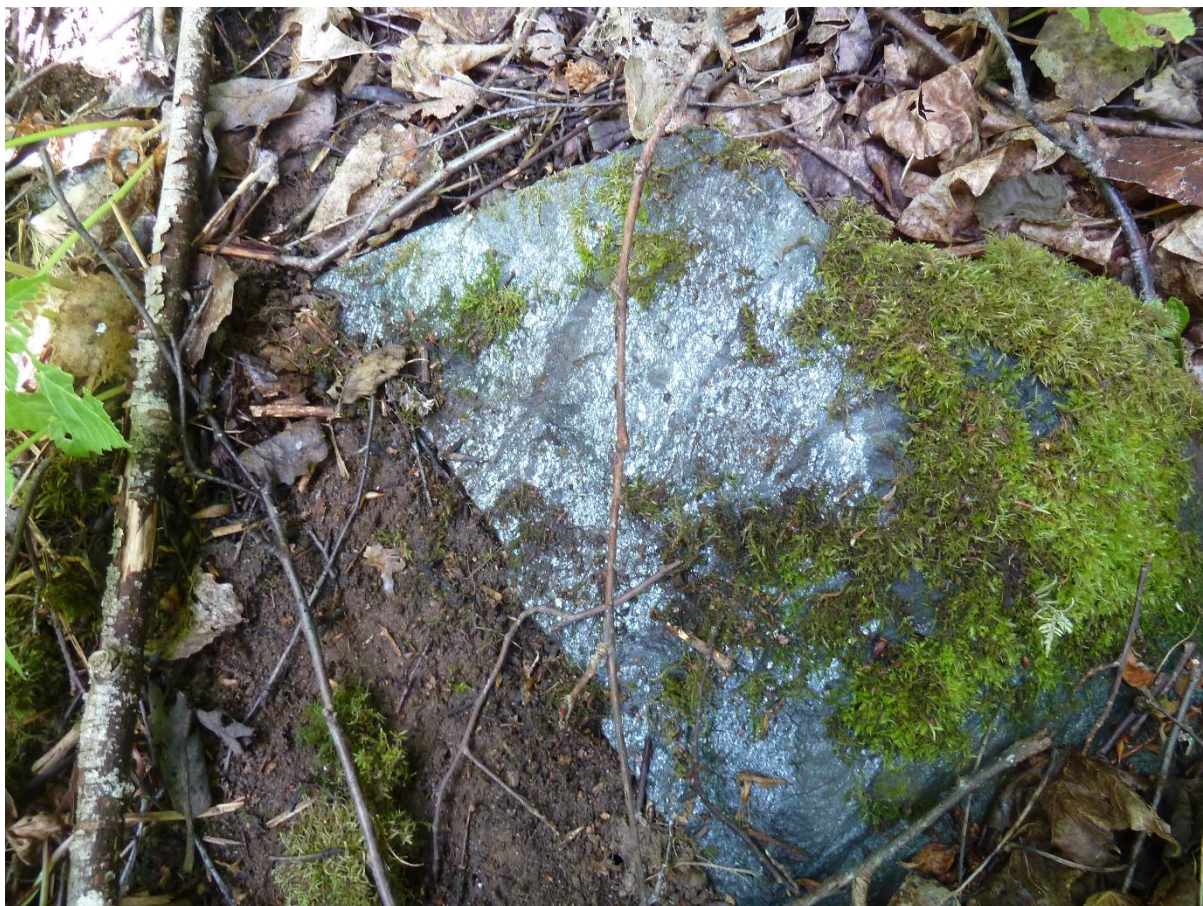
På södra sidan finns resterna av en mindre malmhög kvar i vilken "vackra" stycken av svagt magnetitförande hematitmalm kan observeras (figur 2).

*Figur 2. Hematitmalm från Sydöstra Karlbergsgruvan - Sanvretsgruvan 1.*

Fyndet visar att malm av god kvalitet påträffats i gruvan vilket gör det troligt att brytningen i alla fall haft viss omfattning, dock inte så stor att den finns rapporterad i någon av de för författaren kända skrifterna. Sammantaget tolkas bristen på information som att brytningen varit av mindre omfattning.
