**BERGSKRAFT BERGSLAGEN AB**

**Rapport**  
**Risbergsfältet**  
**Gruvriskbedömning av parkering vid gruvmuséet**

BKBAB 2016-02-002 Rep

2016-03-11

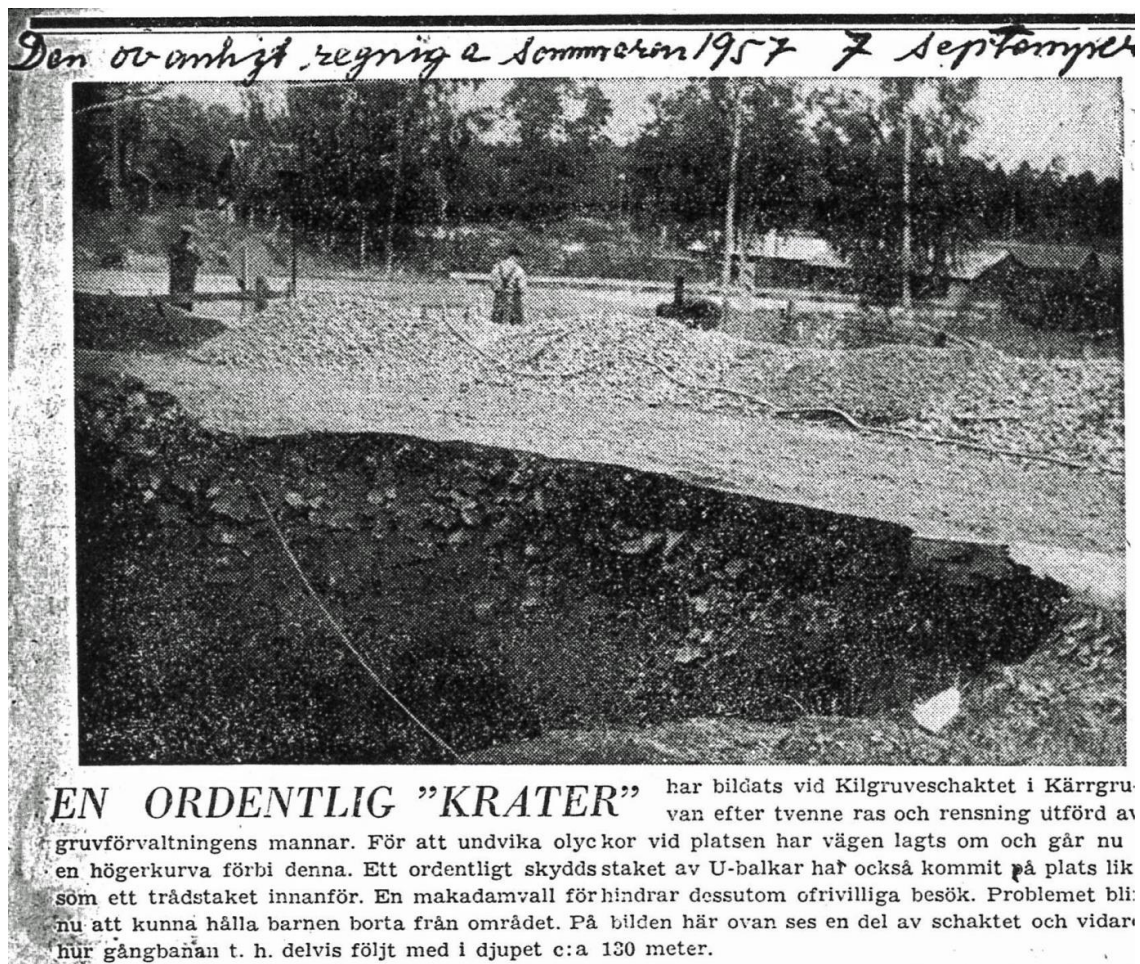
Figur 1. Fotografi i Fagerstaposten 7 september 1957.

I Fagerstaposten 7 september 1957 finns dock ett fotografi (se figur 1) publicerat, där det anges att "En ordentlig krater har bildats vid Kilgruveschaktet i Kärrgruvan efter tvenne ras och rensning utförd av gruvförvaltningens mannar. För att undvika olyckor på platsen har vägen lagts om och går nu i en högerkurva förbi denna. ... På bilden här ovan ses en del av schaktet och vidare hur gångbanan t.h. delvis följt med i djupet ca 130 meter."

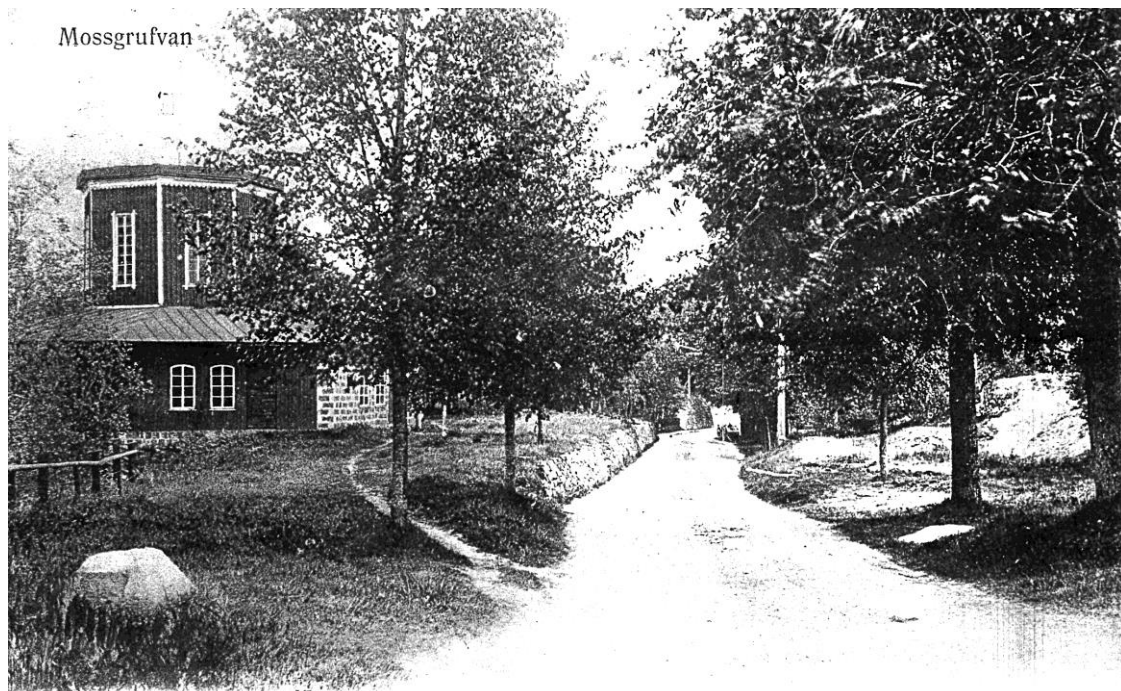
Figur 2. Vykort från norr mot söder. Fotots ålder och ursprung är okänt.

Den väg som åsyftas är förmodligen den väg som syns i ett äldre vykort från "Mossgruvan" i figur 2.
