**BERGSKRAFT**  
Bergslagen AB

## Bron i "Mossgruveparken" Norberg

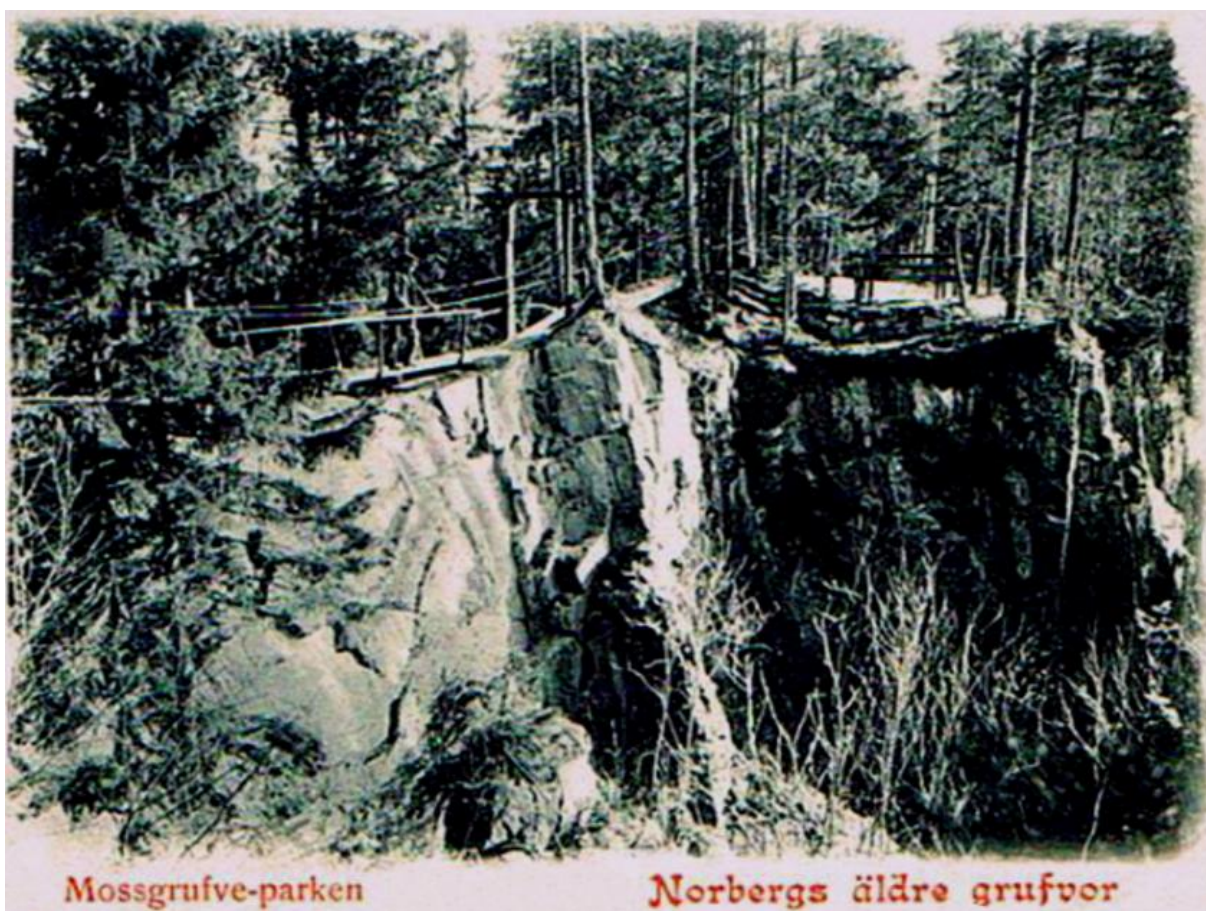
*Bron i "Mossgruveparken".*

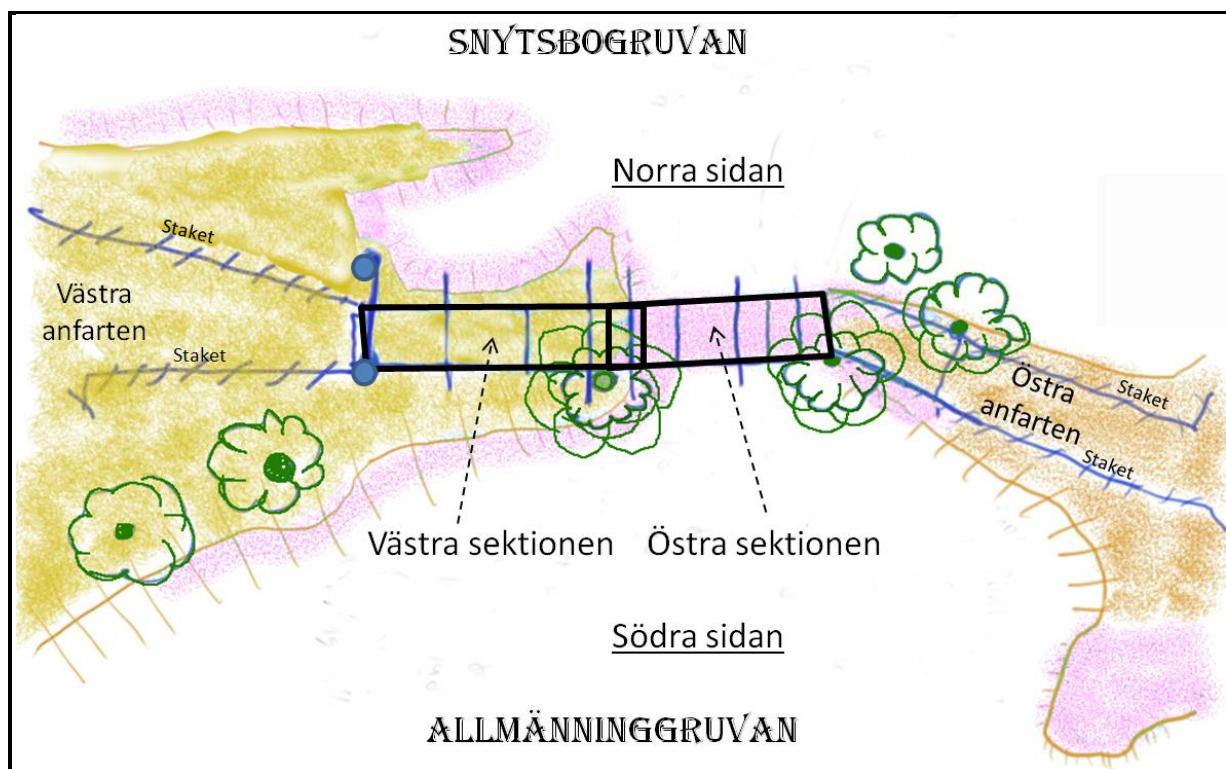
I kartan i figur 1 visas brons läge i förhållande till omgivande gruvhål, de promenadstigar som leder fram till bron samt de staket som finns i området.
