# GRUVRISKER

## Yttre Eskilsbacksfältet

### Norberg

BKBAB 16-2-009 Rep

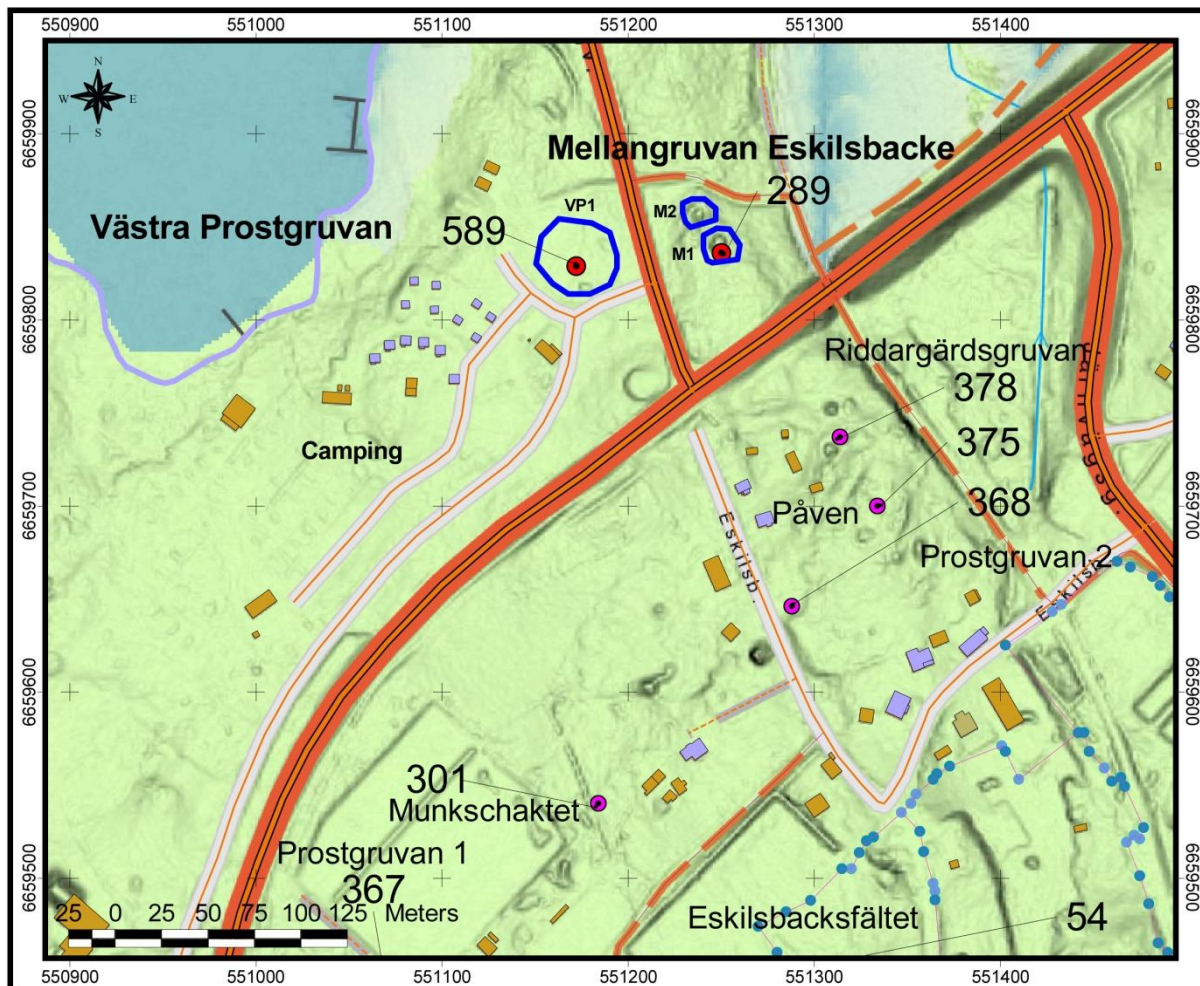
Figur 6. Västra Prostgruvan och Mellangruvan.

Mellangruvans schakt är oregelbundet runt med ca 5 meters diameter. Ingen schaktinfodring kan ses ovan vattenytan på ca 2 meters djup utan sidorna utgörs av gräsbevuxna stenrika jordslänter. Schaktet omges av ett 1,8 meter högt, och fullt funktionellt nätstaket på borrstålsstolpar och har taggtråd överst. Det finns vissa tecken på mindre skred i de lösa jordlagren.

Nätstaket gör att risken att falla i samtliga fall är eliminerad, men som alltid behöver staketen underhåll och så även i detta område. Vidare är staketet vid Mellangruvan placerat för nära schaktet och där rekommenderas en utflyttning av staketet och samtidigt inhägnad av den närbelägna objekt M2.
