# GRUVRISKER

## Eskilsbacksfältet

### Norberg

BKBAB 16-2-007 Rep

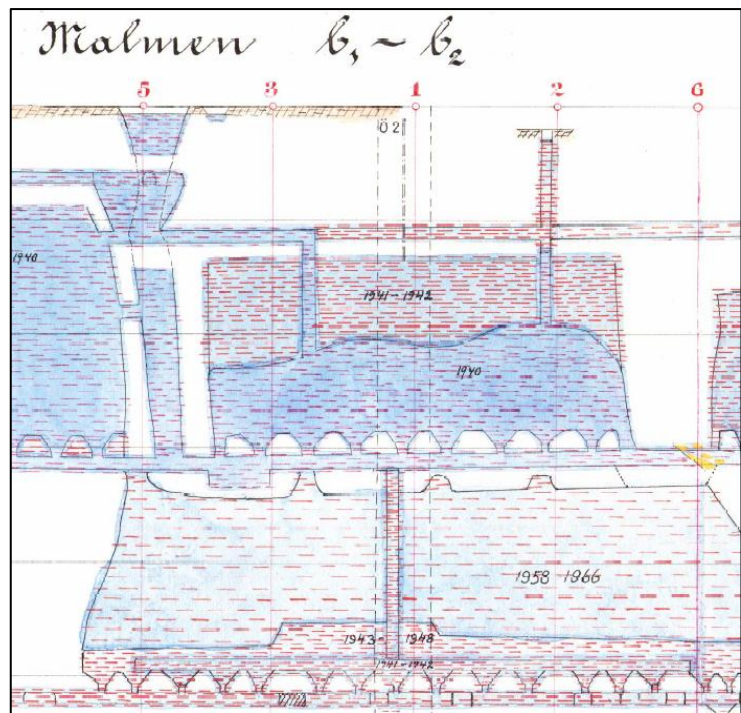
**Risk:** Schaktet omges av lösa jordlager som succesivt rasar in. Nätstaketet runt schaktet är nedfallet och det gräsbeväxta området med vatten i botten på kratern ser "ganska ofarlig ut". Grundvattenytan är hög och fluktuerar sannolikt vilket bidrar till fortsatt erosion av området runt schaktet. Nätstaket visar på att fara kan finnas, men hindrar inte tillträde och det finns risk att falla i schaktet.

**Prognos:** Det finns i dagsläget inga tecken på att berget runt schaktet är instabilt, snarare är det de lösa jordlagren som ger vika och därför är det jordlagrets tjocklek avgör hur stort skredområdet kan bli. Jordlagret är enligt gruvkartan ca 5 meter varför skredområdet sannolikt inte kommer att utvecklas till mer än ca 15-25 meters diameter.

**Åtgärd:** Området bör inhägnas.

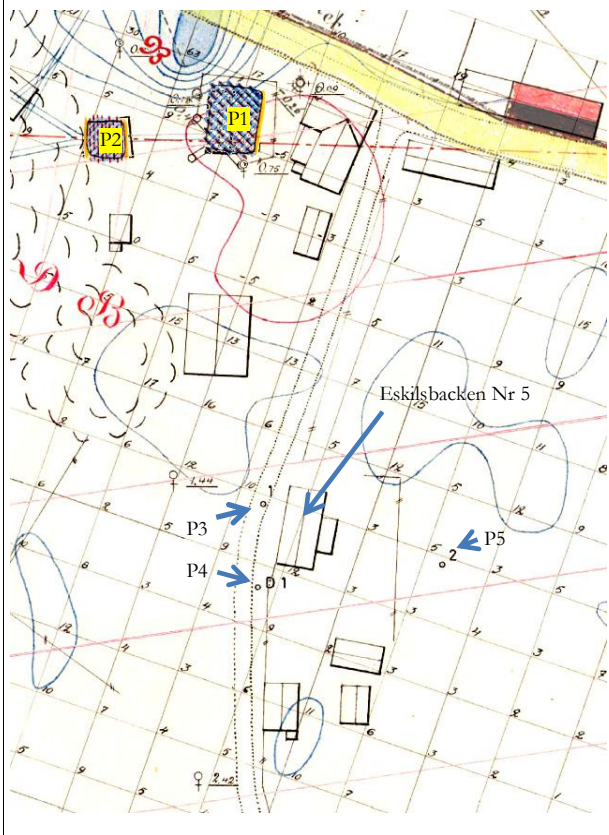
Figur 21. Kontrollborrhål nära Eskilsbacken Nr 5.

I Prostgruvans östra malmlager, den så kallade "Östra parallellen" finns flera kontrollborrhål som borrats efter de omfattande ras som kommer att beskrivas i senare kapitel. Det östligaste kontrollborrhålet, objekt P3 benämns "1" på gruvkartan (Figur 21). Borrhålet bedöms identiskt med det senare i texten beskrivna "VIAK1" och är placerat omedelbart norr om fastigheten Eskilsbacken nr 5, på ett avstånd av ca 5 meter från norra ytterväggen.

Från rummets botten går ett vertikalt störschakt (ca 2x2 meter) ned till ett brytningsrum 5-105 (Figur 22) med tak på 50 meters nivå ca 6 meter öster om kontrollborrhålet och ganska exakt mitt under bostadens nordöstra hörn.

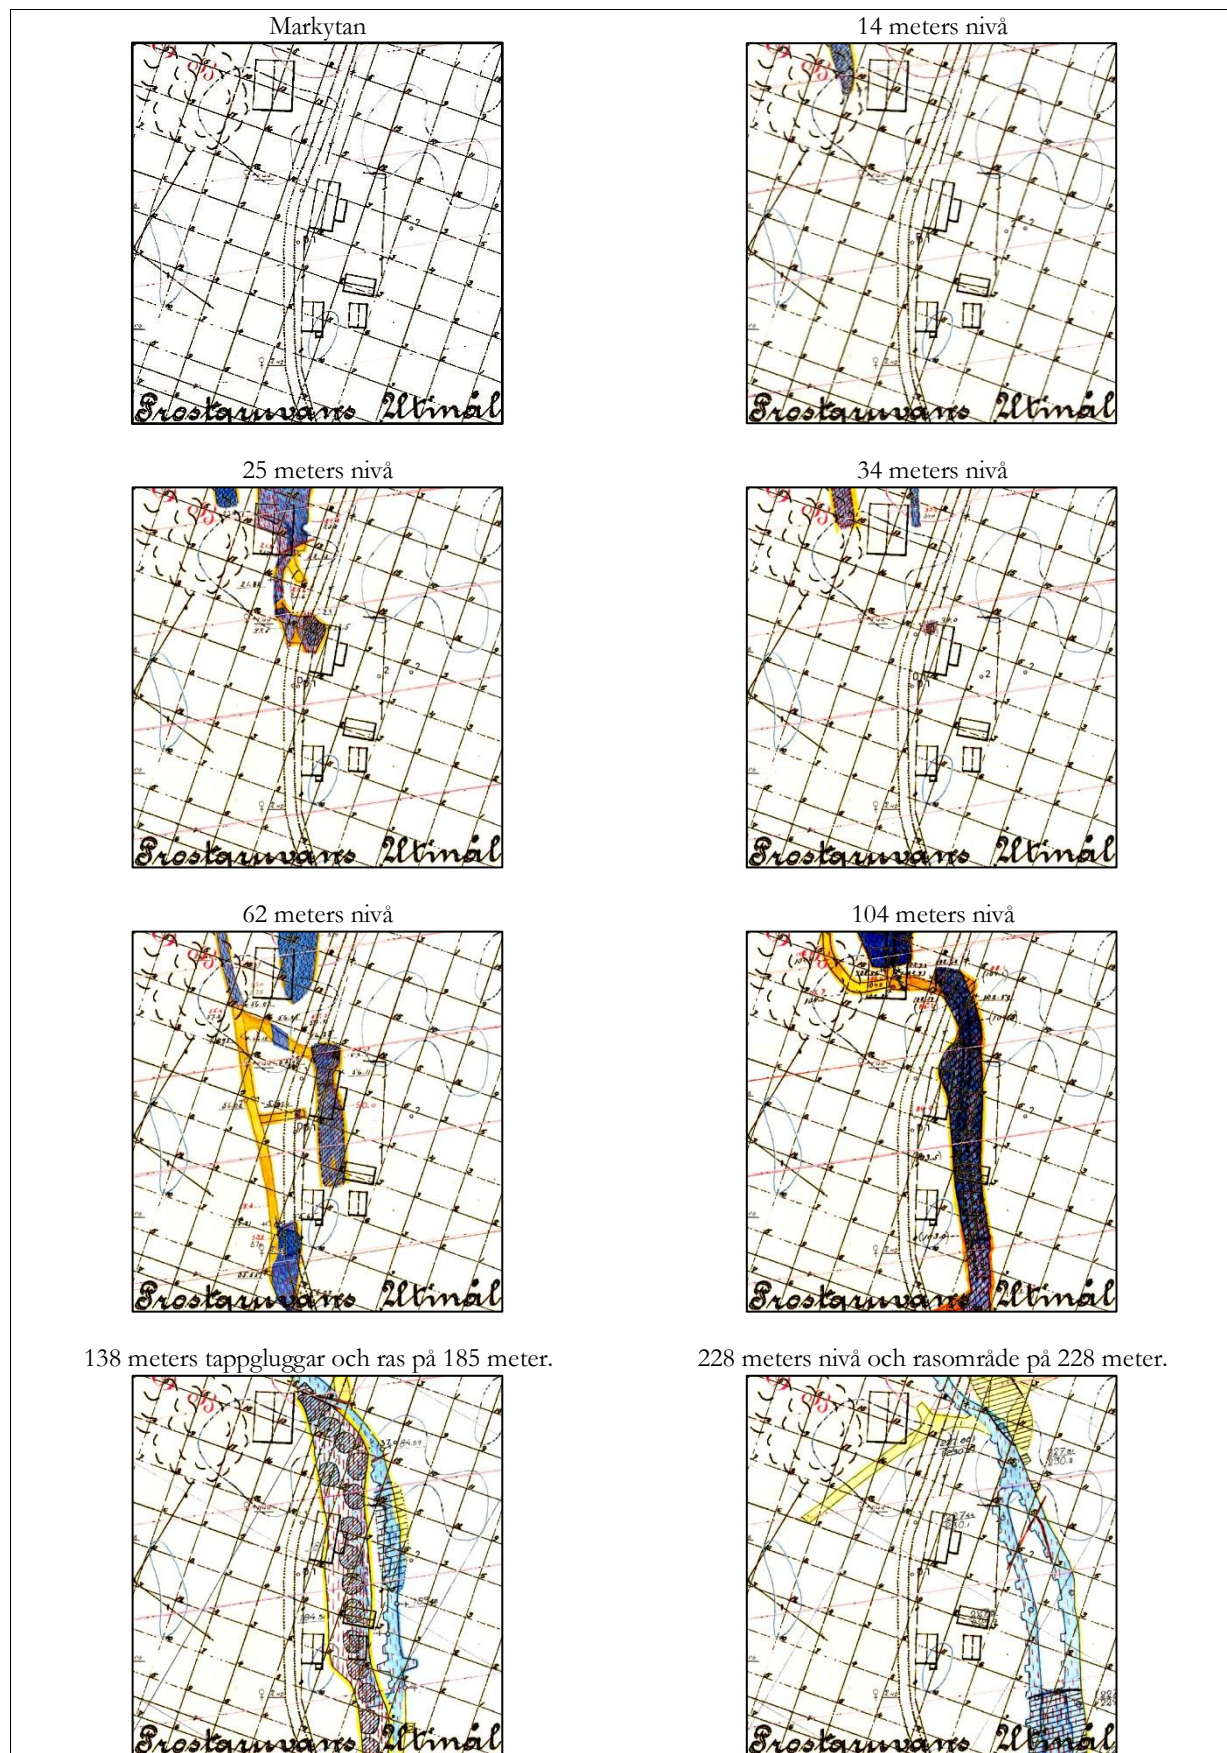
Tabell 3. Urval nivåkartor under Eskilsbacken Nr 5. Rutnätet är 10\*10 meter.

Fastigheten Norbergsby 21:14 med adress Eskilsbacken Nr 5 är belägen i Prostgruveområdet och har flera brytningsrum under bostaden.

Figurerna i Tabell 3 nedan visar relationen mellan bostadshuset och de underliggande brytningsrummen.

**Risk:** Brytningsrummen (profil 4-5-3-1 i Figur 19) är belägna omedelbart intill och delvis under bostaden Eskilsbacken nr 5. Riskerna är:

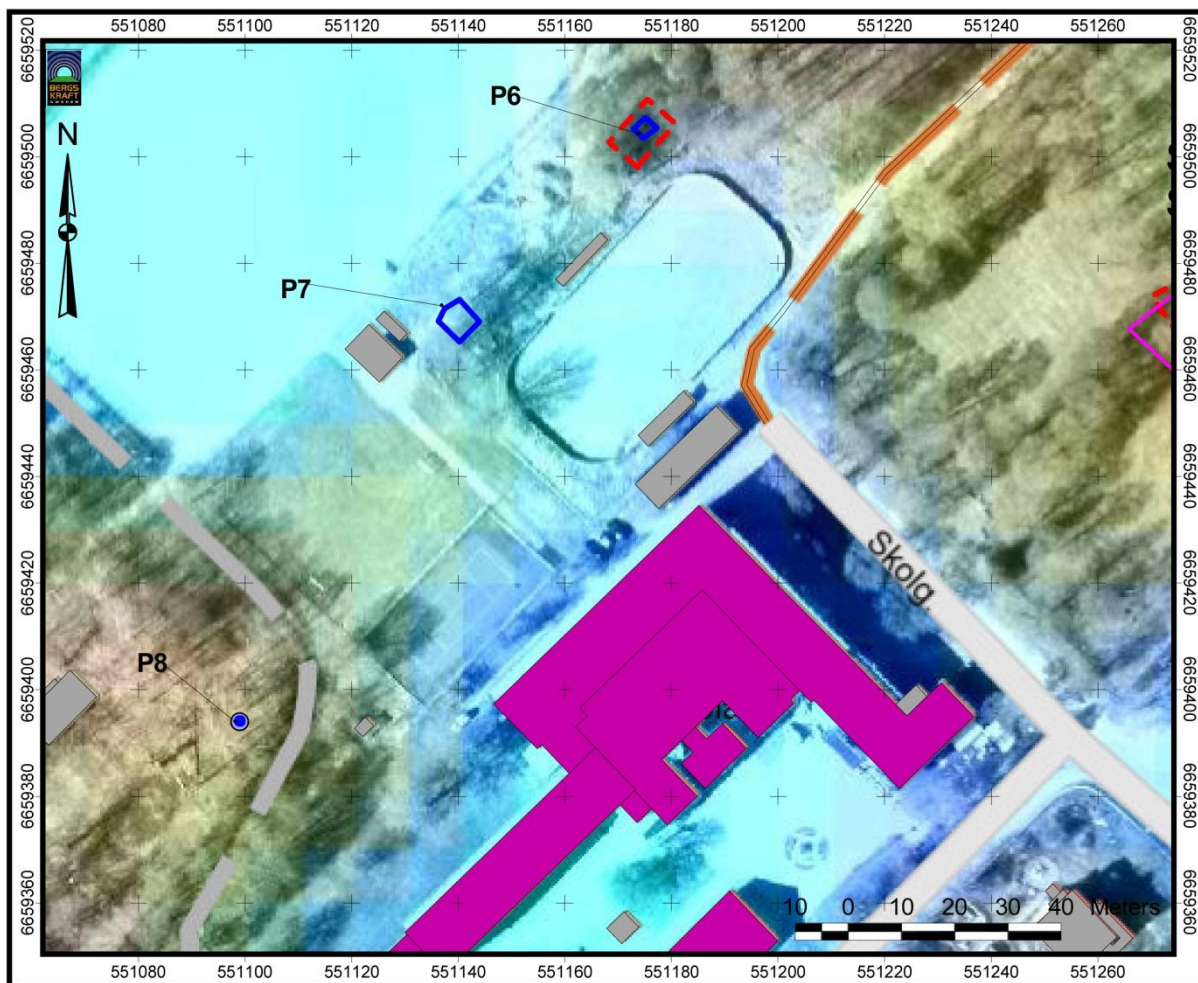
Figur 24. Flygfoto (Lantmäteriet via Skogsstyrelsen) med objektsnummer i området norr om Centralskolan.

Objekt P6 (Figur 18, Figur 24 och Figur 25) är schakt D2, vilket är beläget på skolgården, mellan ishockeyrinken och fotbollsplanen i kanten mot östra skogen.

Schaktet är vattenfyllt upp till markytan och området är försumpat. Schaktet omges av ett ca 2 meter högt nätstaket med i huvudsak god funktion, men flera mindre träd och sly tynger ned staketet. Staketet har också delvis börjat luta inåt mot schaktet vilket tyder på ett långsamt krypande skred i de lösa jordlagren.

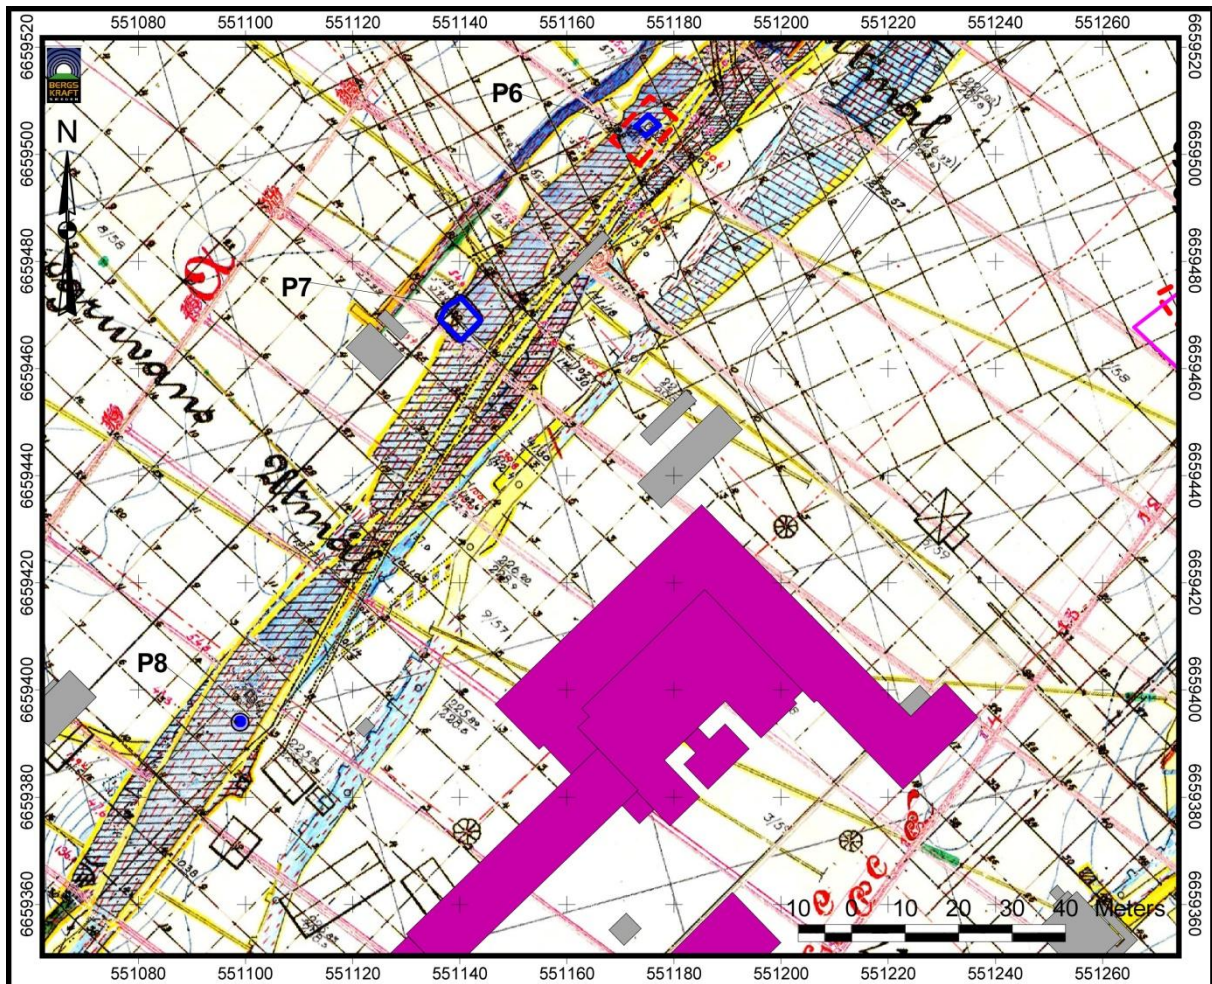
Figur 26. Gruvkartan Prostgruvan-Smedgruvan med Centralskolans byggnader.

- b) De öppna rummen utgör en risk. 100 000 m<sup>3</sup> under ett tak om 1 440 m<sup>2</sup> tak skulle i teorin kunna åstadkomma ett mycket stort ras/skred, som med tanke på läget, ”på skolgården” skulle kunna få allvariga konsekvenser. Å andra sidan var bergtäckningen från markytan och ned till övre rummets tak då gruvan stängdes betryggande 40 meter och **förutsatt oförändrade förhållanden föreligger ingen risk.**

- a) Det finns indikationer på ett långsamt krypande skred i de lösa jordlagren vid objekt P7, schakt D2. Eftersom det inte finns någon uppgift om jorddjupet på platsen kan det inte göras någon säker bedömning av hur stort skredområdet kommer att bli då det är fullt utvecklat, men antar man att jorddjupet är max 5 meter så blir skredområdet maximalt ca 12 meter gånger 20 meter.
- b) De stora öppna rummen 12-105—12-145 och 14-145—17-185 med ursprungligen 40 meter bergtäckning bör, förutsatt oförändrade förhållanden, inte utgöra någon omedelbar risk. Dock måste man, med hänsyn till läget ”på skolgården”, regelbundet undersöka så att några förändringar inte sker.

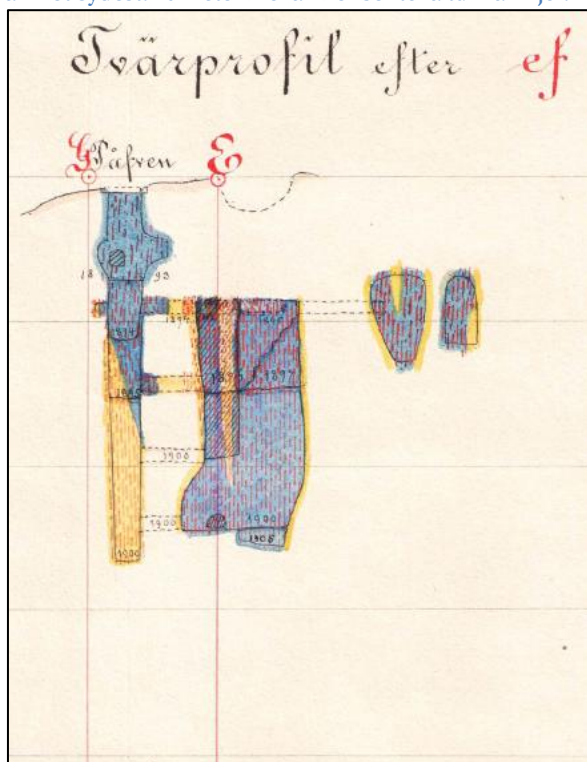
Figur 28. Tvärprofil genom R3 - Påfven". Höger i bilden är mot sydost. 20 meter mellan horisontella tunna linjer.

**Risk:** Ingen risk identifierad. Bra staket och inga tecken på ras eller skred runt schaktet.
